## **DIAGNÓSTICO AMBIENTAL DE VOÇOROCA LOCALIZADA EM ÁREA RURAL DO MUNICÍPIO DE RIO CLARO (SP): ANÁLISE GEOMORFOLÓGICA E PROPOSTA DE RECUPERAÇÃO**

Environmental Assessment of a Gully Located in a Rural Area of Rio Claro (SP) Municipality: geomorphological analysis and recovery proposal

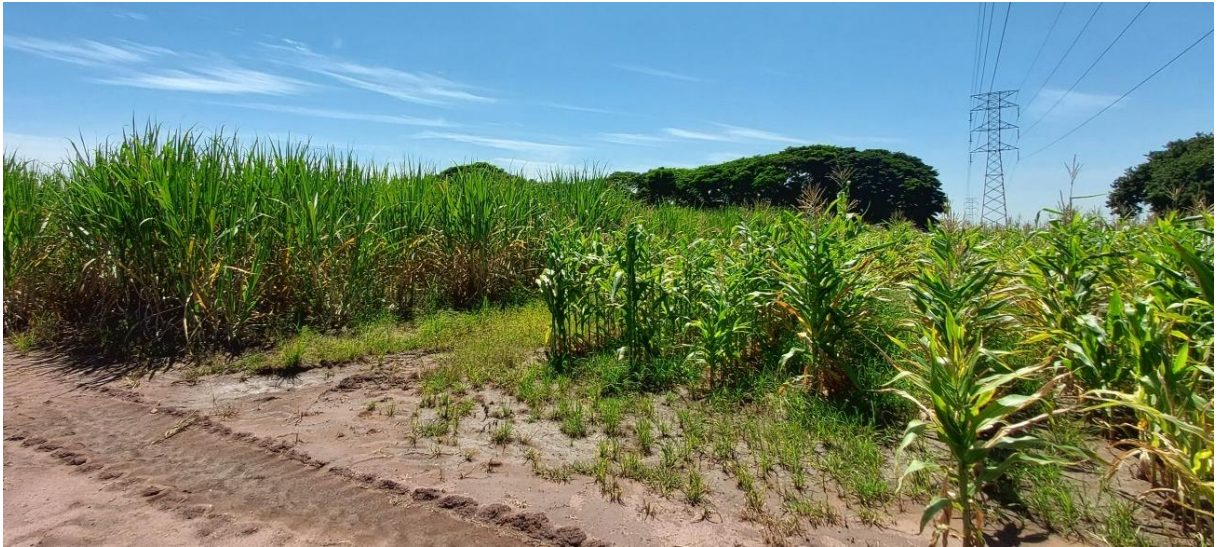
**Figura 5** - Plantações de milho e cana-de-açúcar na área de entorno da voçoroca.

Na alta vertente da bacia do Campo do Cocho também foi possível observar plantações de milho e cana-de açúcar (Figura 5), práticas que podem influenciar diretamente o processo erosivo do local, pois o solo exposto pode reduzir a infiltração da água no solo, intensificando o escoamento superficial. A média e baixa vertente apresentam, além das culturas em questão, pastagem, inclusive no interior da voçoroca.

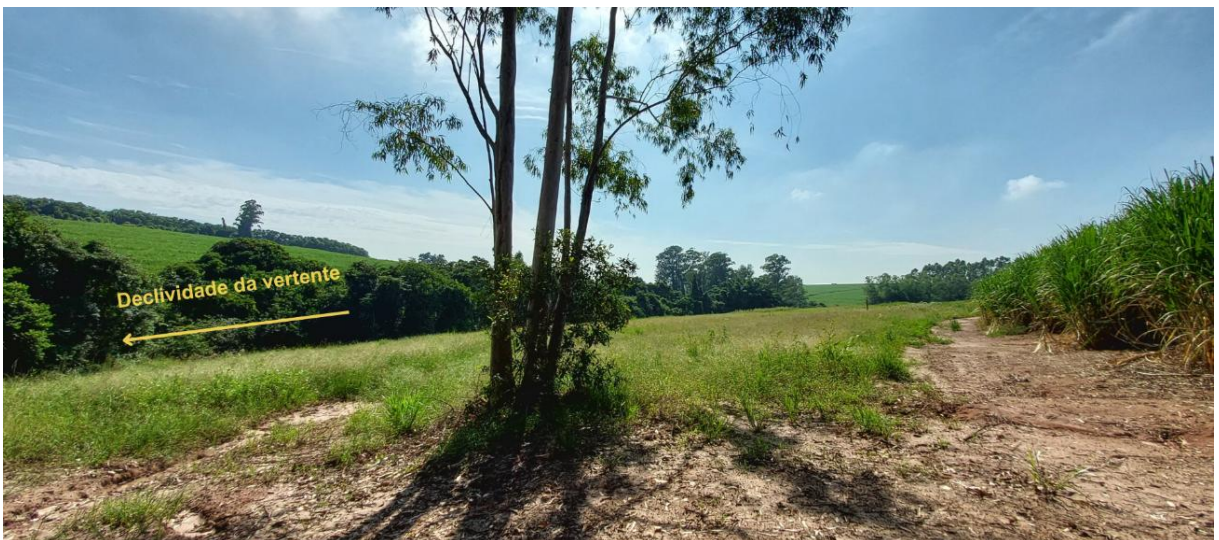
**Figura 6** - Declividade e usos da terra na vertente.

Dessa forma, nota-se que a alta vertente é marcada pela presença de plantações de milho e cana-de-açúcar, enquanto a média e a baixa vertente apresentam, além das culturas em questão, áreas de pastagem (Figura 6).

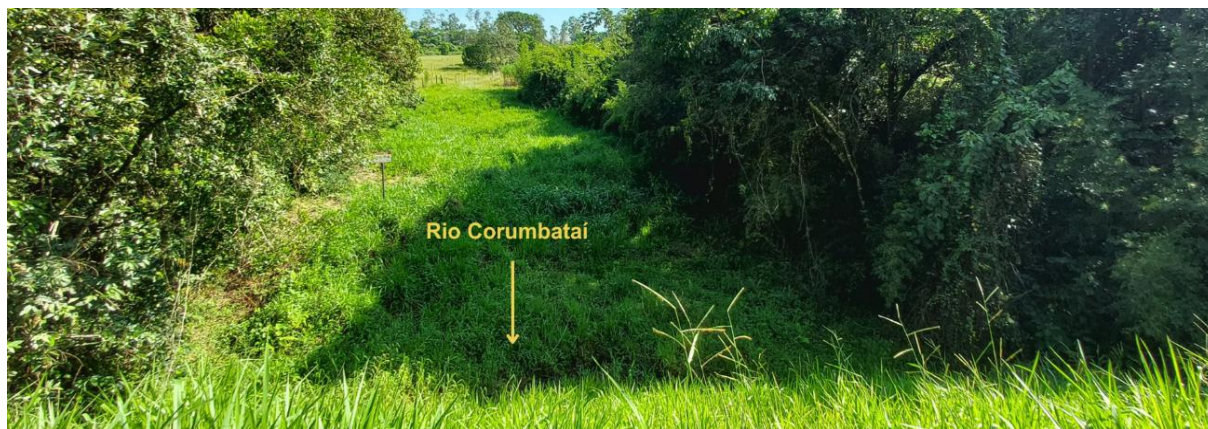
**Figura 7** - Canal de drenagem com vegetação degradada em sua margem.

No fundo de vale do Rio Corumbataí, embora existam fragmentos de vegetação secundária remanescente, observou-se trechos desprovidos de cobertura vegetal (Figura 7).

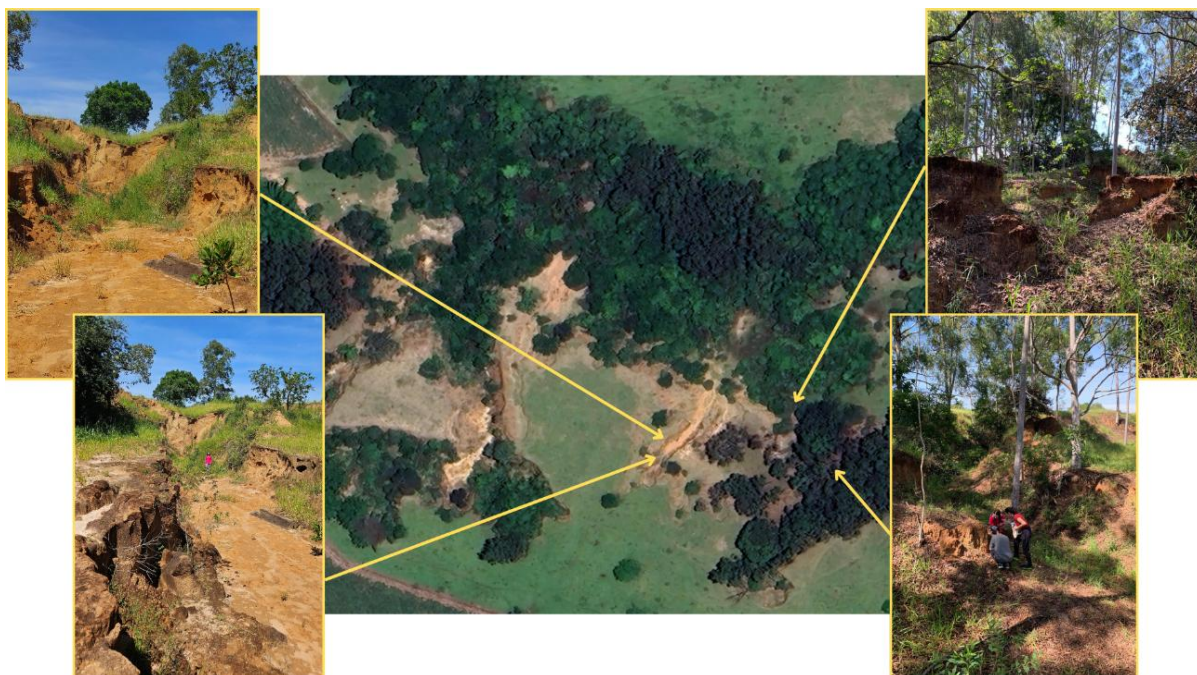
**Figura 8** - Dimensão visual de diferentes pontos da voçoroca.

A voçoroca (Figura 8) localiza-se na baixa vertente e possui elevação de 607 m. Além disso, segundo Ferreira (2021), a feição erosiva apresenta 160 metros de comprimento, 200 metros de largura e 9 metros de profundidade. Sendo assim, com base nessas características morfométricas, sua caracterização como voçoroca fundamentou-se no critério dimensional clássico, segundo o qual a largura e a profundidade devem ser superiores a 50 cm.

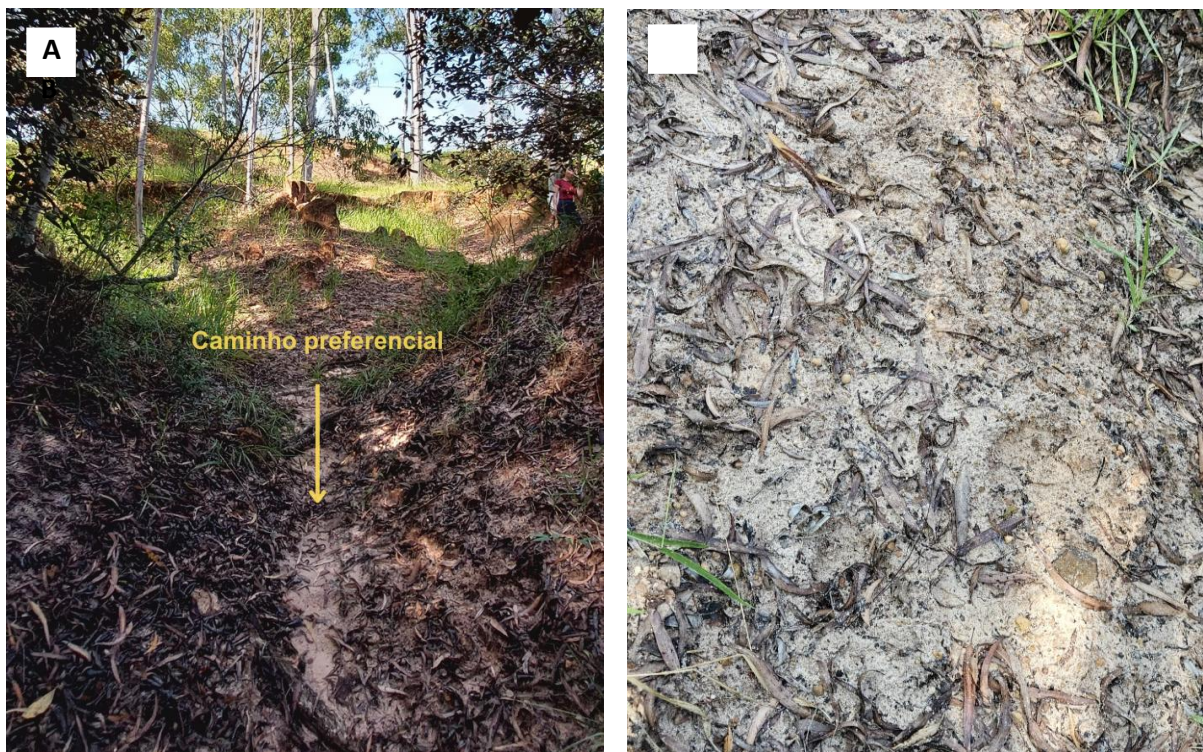
**Figura 9 - (A)** Caminho preferencial de transporte de material da baixa vertente ao fundo de vale **(B)** Material transportado ao fundo de vale.

A voçoroca foi classificada como conectada, ou seja, está diretamente ligada à rede de drenagem, o que favorece o escoamento das águas pluviais através de caminhos preferenciais no solo (Figura 9-A) e o transporte de sedimentos (Figura 9-B) para o Rio Corumbataí.

Na área de estudo, recomenda-se a construção de paliçadas vivas, compostas por bambu, priorizando os trechos mais vulneráveis à erosão, com destaque aos caminhos preferenciais percorridos pela água da chuva no interior da voçoroca, em que há o transporte concentrado de sedimentos.

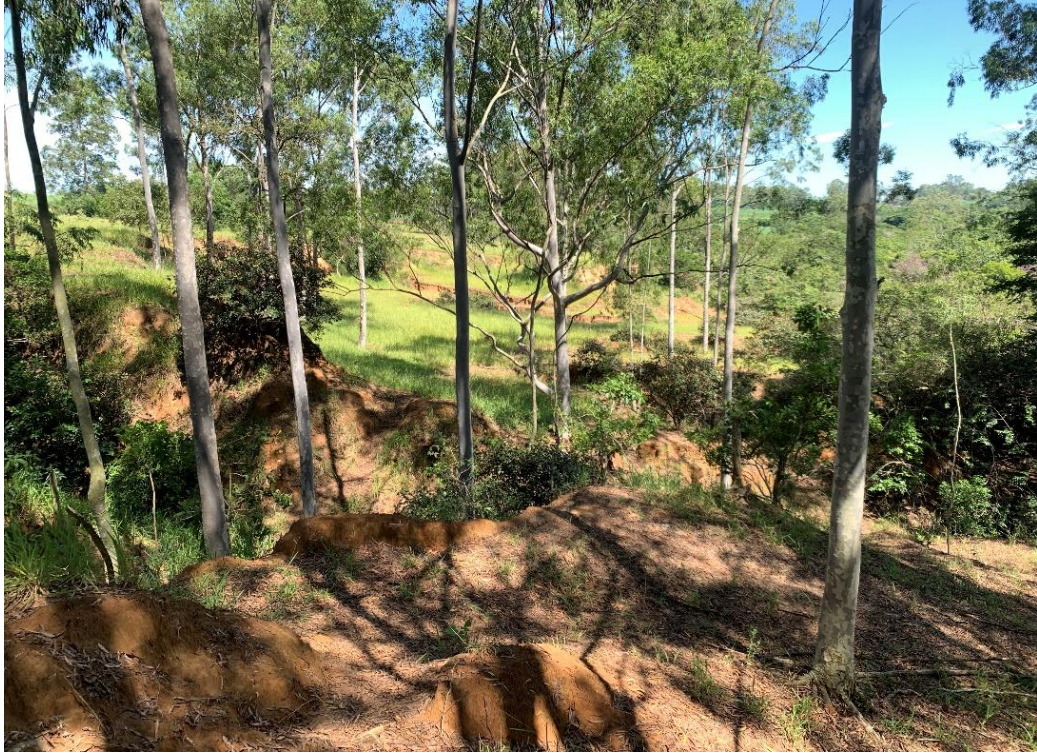
**Figura 10** - Vegetação presente no interior da voçoroca.

Observou-se também a presença de cobertura vegetal degradada no interior da feição erosiva, caracterizada por uma considerável quantidade de árvores e plantas, dentre as quais uma quantidade significativa apresenta sinais de estresse e crescimento limitado (Figura 10). Sendo assim, esse fenômeno pode indicar que as condições ambientais no interior da voçoroca não são totalmente favoráveis ao desenvolvimento correto da vegetação, possivelmente devido ao transporte de sedimentos à feição erosiva, à instabilidade do solo e à compactação em algumas áreas.

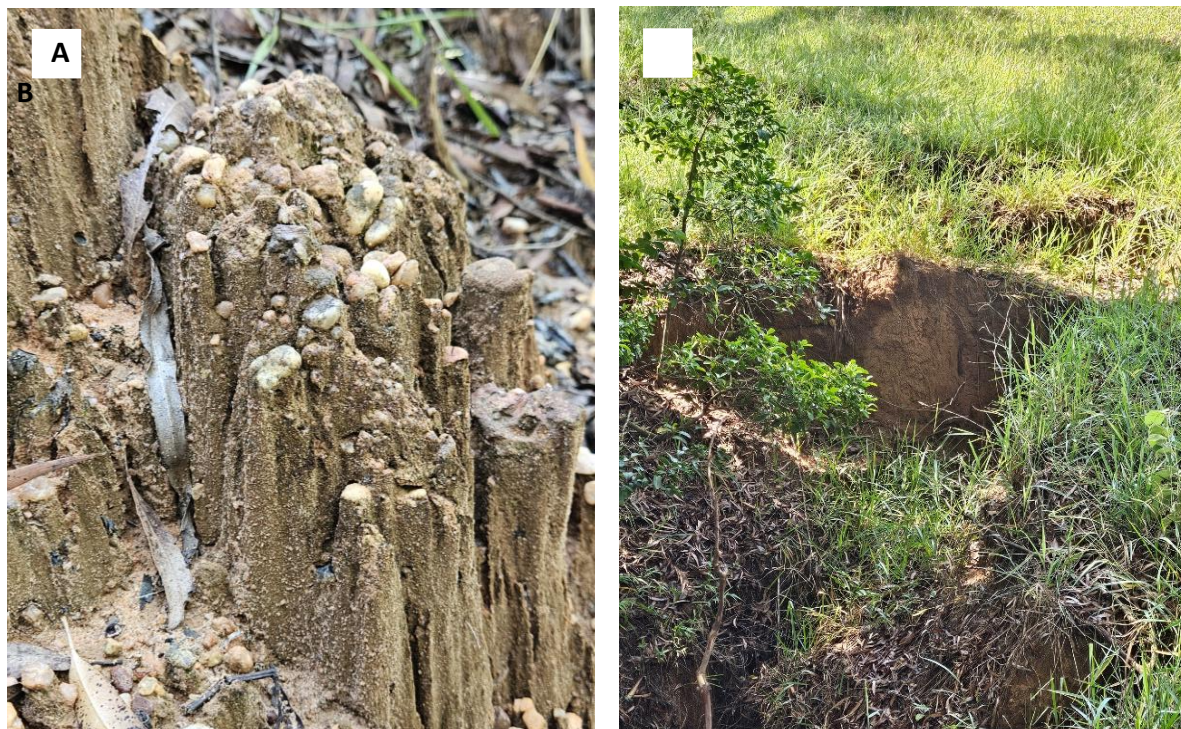
**Figura 11 - (A) Pedestais (B) Alcova de regressão localizada no interior da voçoroca.**

Os pedestais (Figura 11-A) são causados pela ação do salpicamento das gotas da chuva e do escoamento superficial, que removem as partículas de solo ao redor de obstáculos, como raízes e fragmentos de rocha. Esse processo ocorre de forma mais intensa em áreas com cobertura vegetal escassa, nas quais o impacto da gota da chuva remove partículas do solo, enquanto o escoamento superficial transporta os sedimentos mais soltos. O material protegido sob elementos mais resistentes permanece intacto, formando elevações.

As alcovas de regressão (Figura 11-B) podem ser esculpidas pelo escoamento superficial e/ou afloramento do aquífero freático. Esse processo está diretamente relacionado ao fenômeno de solapamento, caracterizado pela remoção gradual de material da base de uma encosta, resultando no enfraquecimento e consequente desmoronamento das camadas superiores do solo.
