**INUNDAÇÕES NO OESTE DOS LENÇÓIS MARANHENSES: impactos socioambientais no município de Santo Amaro do Maranhão**

FLOODS IN THE WEST OF LENÇÓIS MARANHENSES: socio-environmental impacts in the municipality of Santo Amaro do Maranhão

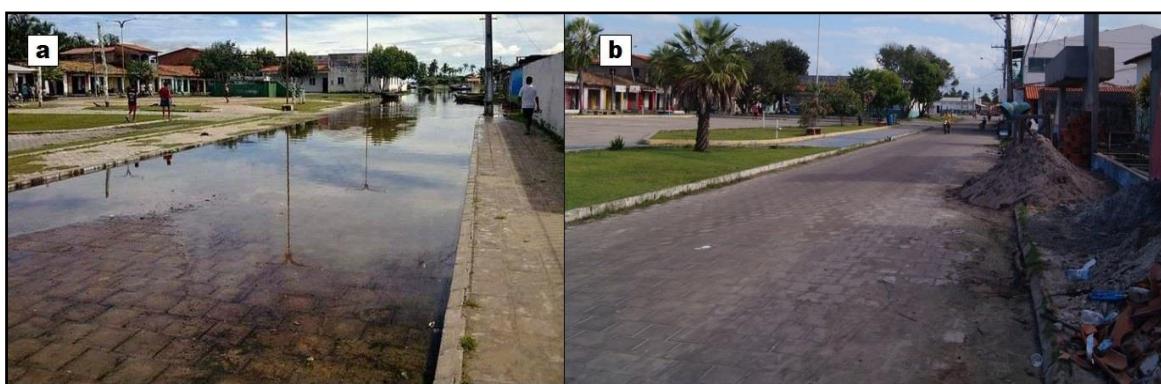
**Figura 01** – Vista parcial da rua entre a Praça da Matriz e a Escola Manoel Dias de Sousa: a- lâmina d'água na inundações de 2009; b- paisagem habitual do mesmo local em 2021

Na sede municipal de Santo Amaro do Maranhão, a memória dos moradores é marcada pelos impactos da inundação de 2009, quando importantes ruas do centro comercial foram tomadas pelas águas do lago de Santo Amaro, à altura da rua da Praça da Matriz, próxima à entrada do Centro de Ensino Médio Manoel Dias de Sousa, escola da rede estadual (Figura 01).

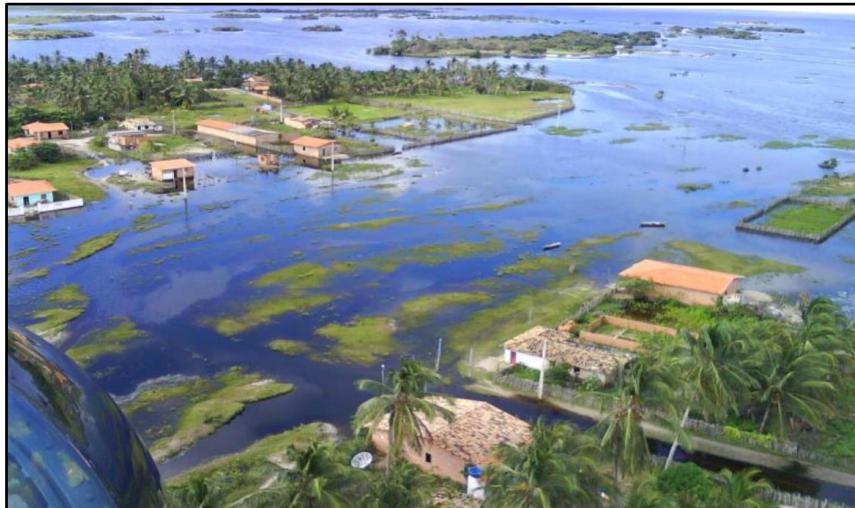
**Figura 02 – Bairro Alto Formoso durante a inundação de 2009.**

A categoria de inundaçāo recorrente é gradual, com características excepcionais de considerável intervalo temporal. O sistema ambiental onde a sede municipal está inserida é singular, principalmente pela interação dos sistemas fluvial e lacustre do rio Alegre e do lago de Santo Amaro nos períodos chuvosos. Nesse sentido, Silva (2011) destaca que o solo encharcado no período chuvoso favorece o transbordamento do rio que se conecta aos lagos, aumentando as dimensões das inundações e potencializando os danos à população. No bairro Alto Formoso, essa característica é mais perceptível; apesar de uma parcela corresponder a uma área mais elevada, entre a localidade e o centro urbano, há uma extensa área inundável, cujos relatos dos moradores mais antigos atestam o seguinte: o local era frequentemente inundado nos períodos chuvosos (Figura 02).

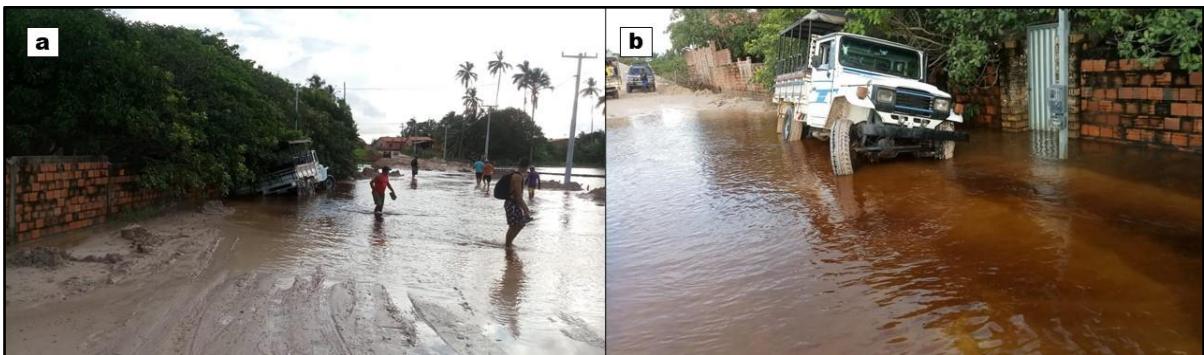
**Figura 03** – Danos estruturais ocasionados por inundação no acesso à nova ponte sobre o rio Alegre, Santo Amaro do Maranhão

Em março de 2020, Santo Amaro do Maranhão voltou a registrar danos por inundações na sede municipal, desta vez relacionados ao acesso terrestre que liga a nova ponte sobre o rio Alegre à cidade, inundado pela cheia do rio, o que dificultou a mobilidade local. Após o episódio, a área foi aterrada e a pista elevada, seguida de pavimentação, no intuito de mitigar os problemas de acesso. A ocorrência evidenciou as fragilidades estruturais da infraestrutura local, reforçando a necessidade de considerar as especificidades geomorfológicas e do regime fluvial, para atenuar futuros riscos de inundações (Figura 03).

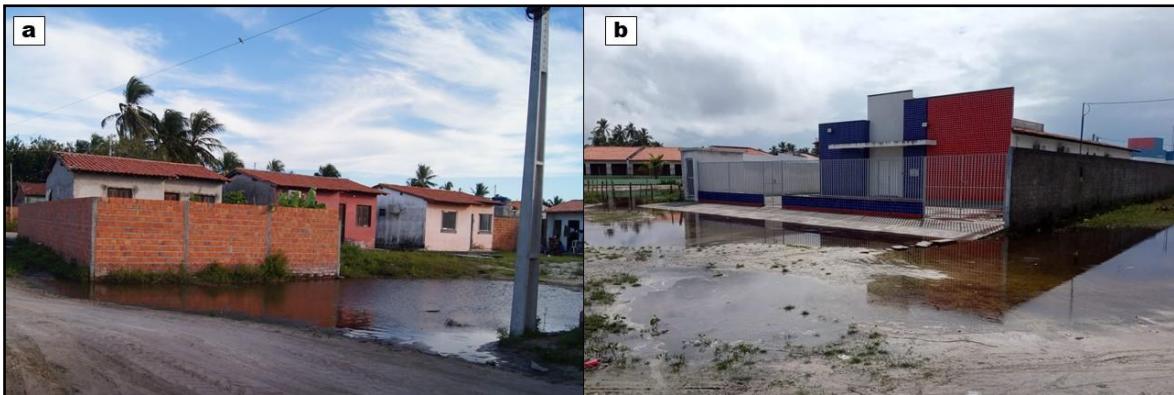
**Figura 04** – Pontos de alagamento no bairro Alto Formoso: a- Conjunto Habitacional; b- Restaurante Popular

No bairro Alto Formoso, há registros de áreas próximas ao conjunto habitacional, Complexo Educacional Pavão Filho e ao Restaurante Popular, com alagamento na frente e no lado esquerdo, em que apenas a via pavimentada não consta como área de

alagamento (Figura 04). Desde 2009, a área do conjunto habitacional não voltou a ser inundada pelas águas do lago de Santo Amaro.

Os pontos de alagamento do conjunto e do restaurante estão situados em área de menor altitude, baixa declividade e solo compactado. Para atenuar os danos, entulha-se ao redor das residências. Conforme Pereira (2017), terrenos planos são suscetíveis a tais categorias de evento, pois a topografia da área dificulta o escoamento das águas superficiais, ocasionando o acúmulo de massa d’água.

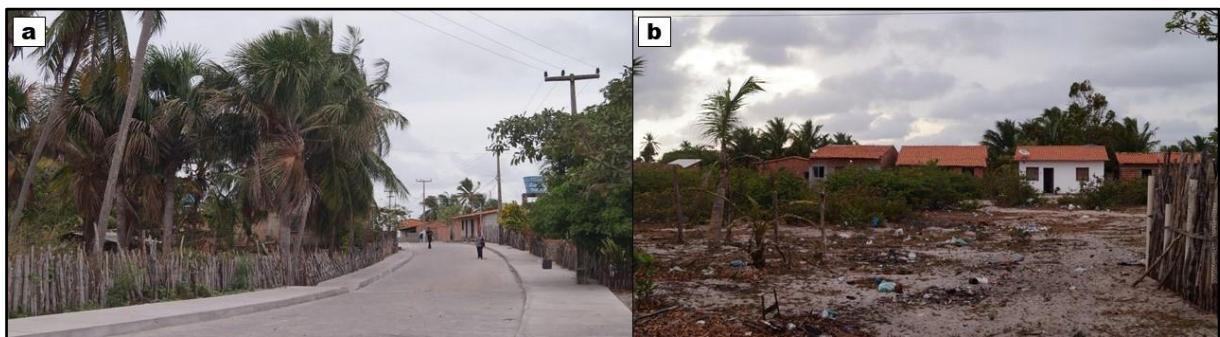
**Figura 05** – Áreas sujeitas a inundações na sede de Santo Amaro do Maranhão: a- palmeiras de buriti como indicativo de córrego intermitente; b- áreas inundáveis no bairro Mandacaru

No bairro Mandacaru, os maiores problemas decorrem das inundações em áreas naturais de campos inundáveis ou lagoas intermitentes, graças à baixa amplitude topográfica. Percebe-se que a área tem pouca diferença altimétrica, predominância de áreas planas e vegetação arbustiva (Figura 05), e, conforme relatos da população, a diversidade de espécies e as características das plantas são indicadoras de ambiente lacustre.

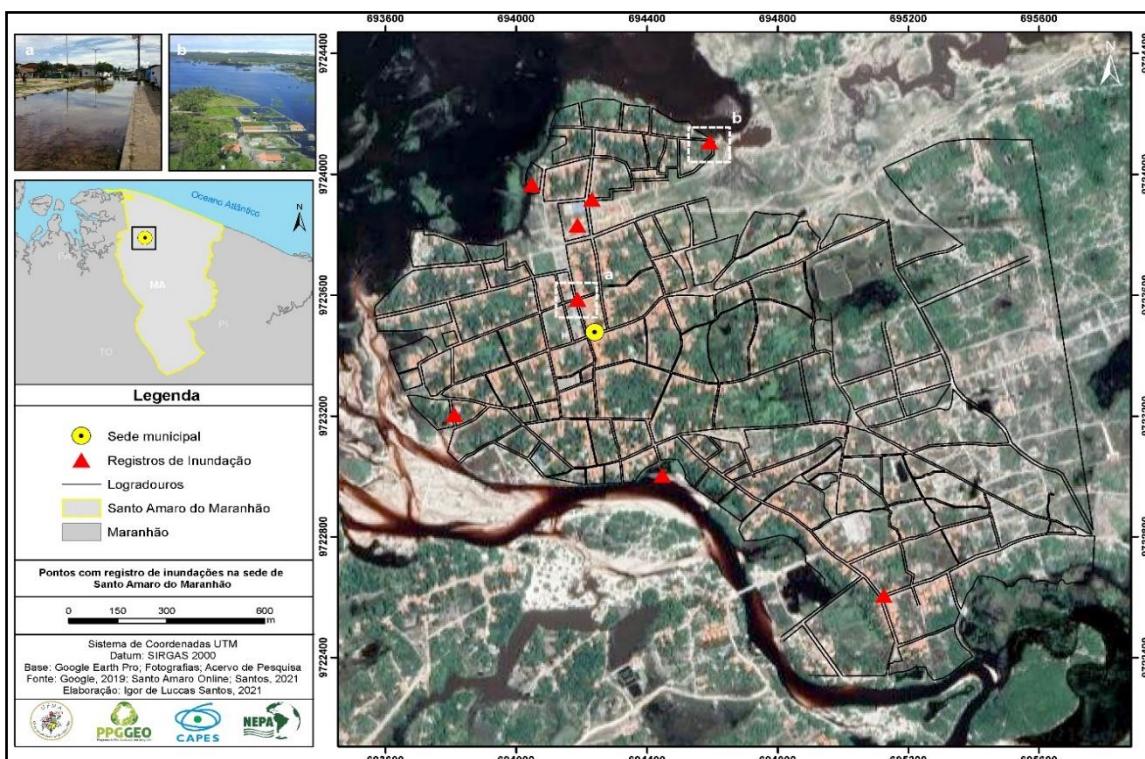
**Figura 06** – Principais pontos atingidos por inundações na sede de Santo Amaro do Maranhão

campo e de conversas informais com moradores, foi realizado o levantamento das áreas inundadas em 2009 e 2019, cuja espacialização se destaca a proximidade com o rio ou o lago, sendo que os principais pontos atingidos estão no Centro, Alto Formoso e Atim (Figura 06).

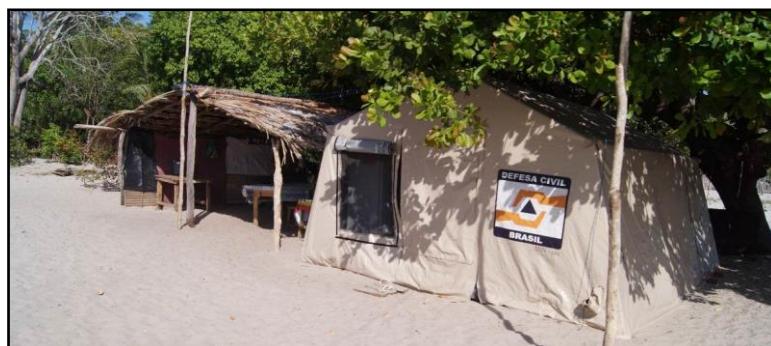
**Figura 07** – Família desalojada por inundação morando em barraca da Defesa Civil, povoado de Betânia

Entre os povoados mais atingidos por inundações, destaca-se o de Betânia, muito importante para a economia do município devido à relevância da atividade turística de base comunitária, por ser uma área muito frequentada durante todo o ano e contar com uma boa estrutura de restaurante. Em 2019, várias famílias do povoado foram desalojadas em virtude da cheia do rio Alegre, e, até dezembro de 2020, algumas ainda ocupavam barracas cedidas pela Defesa Civil (Figura 07); fato constatado durante o trabalho de campo realizado em dezembro de 2020 (Figura 08). Destaca-se que esse episódio ocorreu em razão de mudança brusca do curso do rio Alegre, atribuído ao “rompimento” das dunas.

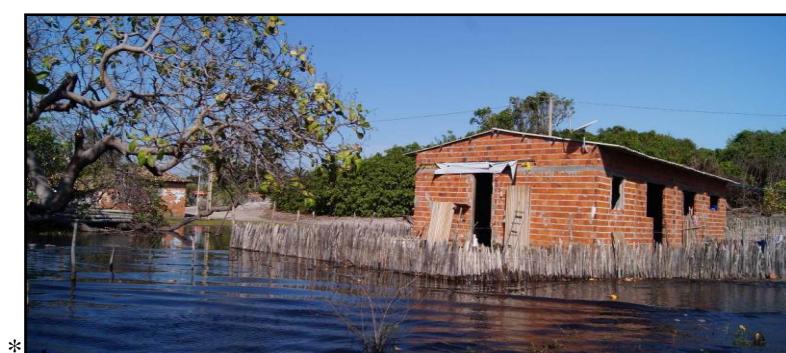
**Figura 08** – Casas inundadas em Betânia após mudança do curso do rio Alegre
