**RECUPERAÇÃO E PROTEÇÃO DE NASCENTES: O CASO DA COMUNIDADE  
PALMITAL 43, MUNICÍPIO DE MATO RICO – PR**

**RECOVERY AND PROTECTION OF BIRDS: THE CASE OF THE PALMITAL  
COMMUNITY 43, MUNICIPALITY OF MATO RICO – PR**

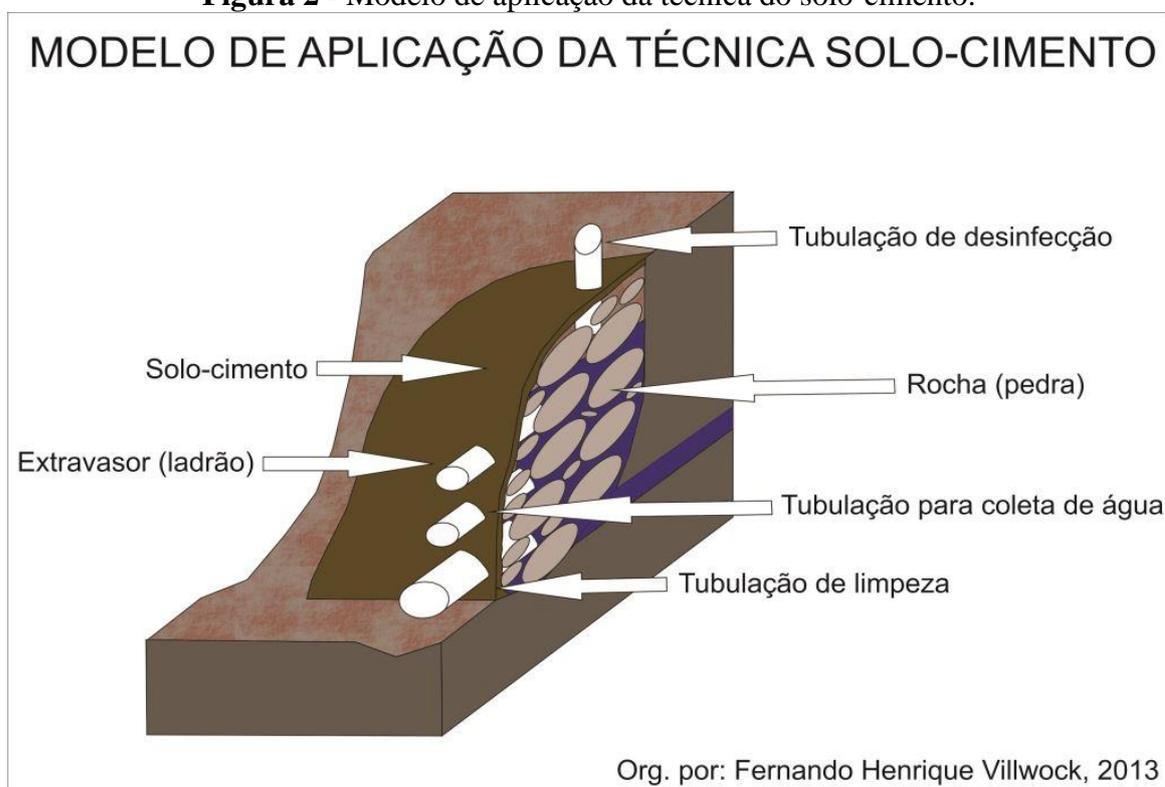
**Figura 2** - Modelo de aplicação da técnica do solo-cimento.

- O desenvolvimento da técnica de Recuperação e proteção de nascentes por meio do solo-cimento consiste: na limpeza da nascente; introdução de pedra rachão no interior da nascente, tomando o devido cuidado para não bloqueá-las; instalação das tubulações de limpeza na base, acima desta a de coleta de água, em seguida o extravasor, para retirar a água excedente; por fim é realizada a vedação da nascente por meio da massa solo-cimento, a qual é composta por 3 partes de solo e uma de cimento (Figura 2).

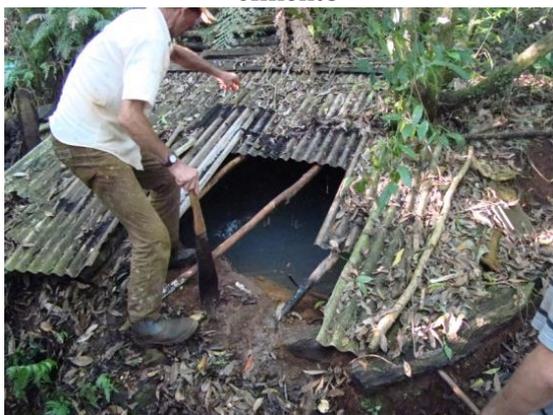
**Figura 3:** Nascente na propriedade 1 antes da aplicação da técnica solo-cimento

As Figuras 3, 4, 5 e 6, apresenta as nascentes antes da aplicação da técnica solo-cimento com proteções precárias, composta basicamente por pedaços de telhas fibrocimento e madeira que não protegem efetivamente a nascente, as deixando vulneráveis aos fatores

contaminantes, como por exemplo, galhos, folhas, insetos que podiam facilmente entrar em contato com a água, alterando sua qualidade, além da possibilidade de acesso de animais silvestres e gado.

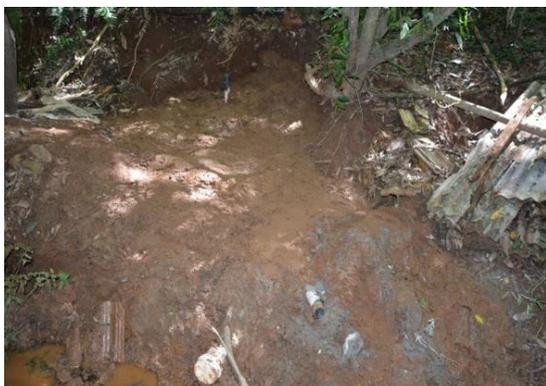
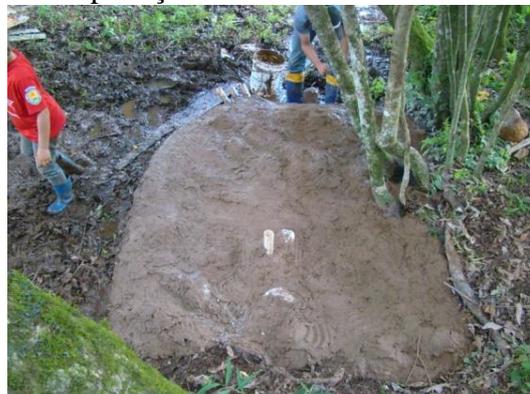
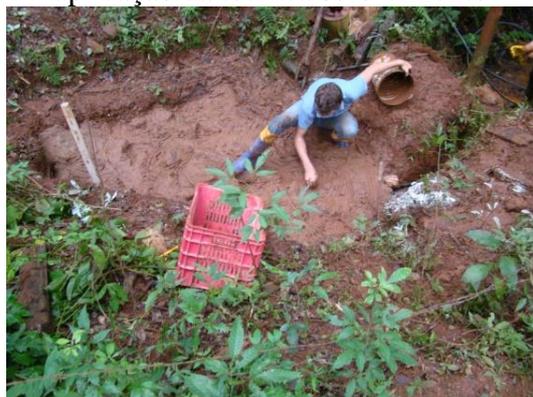
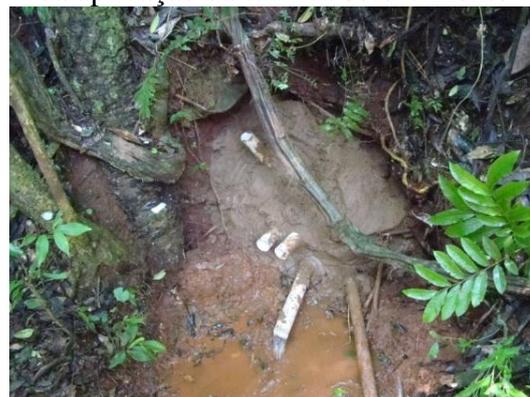
Porém para com o intuito de melhorar a saúde das famílias que vivem no campo existe a técnica do solo-cimento, de baixo custo e protege a nascente (Figuras 7, 8, 9 e 10), evitando a presença de fatores contaminantes externos na nascente.

**Figura 7:** nascente propriedade 1 depois da aplicação da técnica solo-cimento

**Figura 8:** nascente propriedade 2 depois da aplicação da técnica solo-cimento

**Figura 9:** nascente propriedade 3 depois da aplicação da técnica solo-cimento

**Figura 10:** nascente propriedade 4 depois da aplicação da técnica solo-cimento

Após a realização do processo de recuperação e proteção das nascentes é indicado que o agricultor realize constantemente visitas, com o intuito de identificar possíveis vazamentos, além da inspeção das telas colocadas nos extravasores e da tubulação de desinfecção que evita a entrada de insetos e permite que a água flua normalmente, ainda é recomendado que a cada trinta dias o agricultor adicione uma quantia de 200 ml de água sanitária no interior da nascente, para que seja realizada uma desinfecção parcial interna, evitando a criação de algas e limo, além da limpeza do reservatório (caixa d'água). Para comparação da qualidade da água é realizada a coleta de uma amostra de água no período de sessenta dias após a aplicação da técnica solo-cimento, com a finalidade de analisar a qualidade antes e após a proteção. É muito importante que se verifique qualidade da água do ponto de vista microbiológico (presença de bactérias que causam doenças), bem como se mantenha um regular

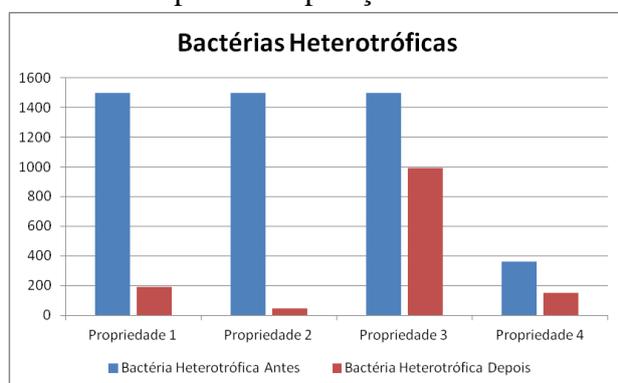
**Figura 11:** Resultados Bactérias Heterotróficas antes e após a recuperação da nascente.

Conforme as análises laboratoriais das nascentes antes e após a proteção, observamos que 75% das mesmas apresentaram melhoras da qualidade da água (Figuras 11, 12, 13 e 14).

A partir da análise dos resultados percebemos que antes da aplicação da técnica de recuperação e proteção de nascente, todas apresentavam problemas relacionados a contaminantes, apresentando risco de contaminação, já na segunda amostragem, observamos que alguns parâmetros, como por exemplo, as Bactérias Heterotróficas apresentaram grande

melhoria em todas as nascentes recuperadas e protegidas pela técnica solo-cimento, porém os parâmetros Coliformes Totais, Coliformes Termotolerantes e Pseudomona Aeruginosa, se mantiveram ou se elevou, tal fato pode ser explicado pelo fato da nascente ainda estar em um processo de depuração, porém, podemos ainda constatar que alguns agricultores não retornaram a nascente após a realização do processo, tão pouco realizaram os processos de manutenção, os quais são vitais para uma constante qualidade.

A alteração nos dados ainda pode ser associada ao período de chuva que precedeu a coleta das amostras, pois de acordo com Amaral et. al. (2003) a água de escoamento superficial, proveniente de precipitações, é o fator que mais contribui para a mudança da qualidade microbiológica da água, ainda de acordo com Amaral et. al. (2003) apud Bridgman et. al. (1995) durante o período de chuva, a infiltração da água de escoamento de uma
