OCUPAÇÃO URBANA E A QUALIDADE DAS ÁGUAS SUPERFICIAIS DA BACIA HIDROGRÁFICA DO CÓRREGO LAJEADO, CAMPO GRANDE/MS

URBAN OCCUPATION AND THE QUALITY OF SURFACE WATERS OF THE
LAJEADO CREEK WATER BASIN, CAMPO GRANDE / MS

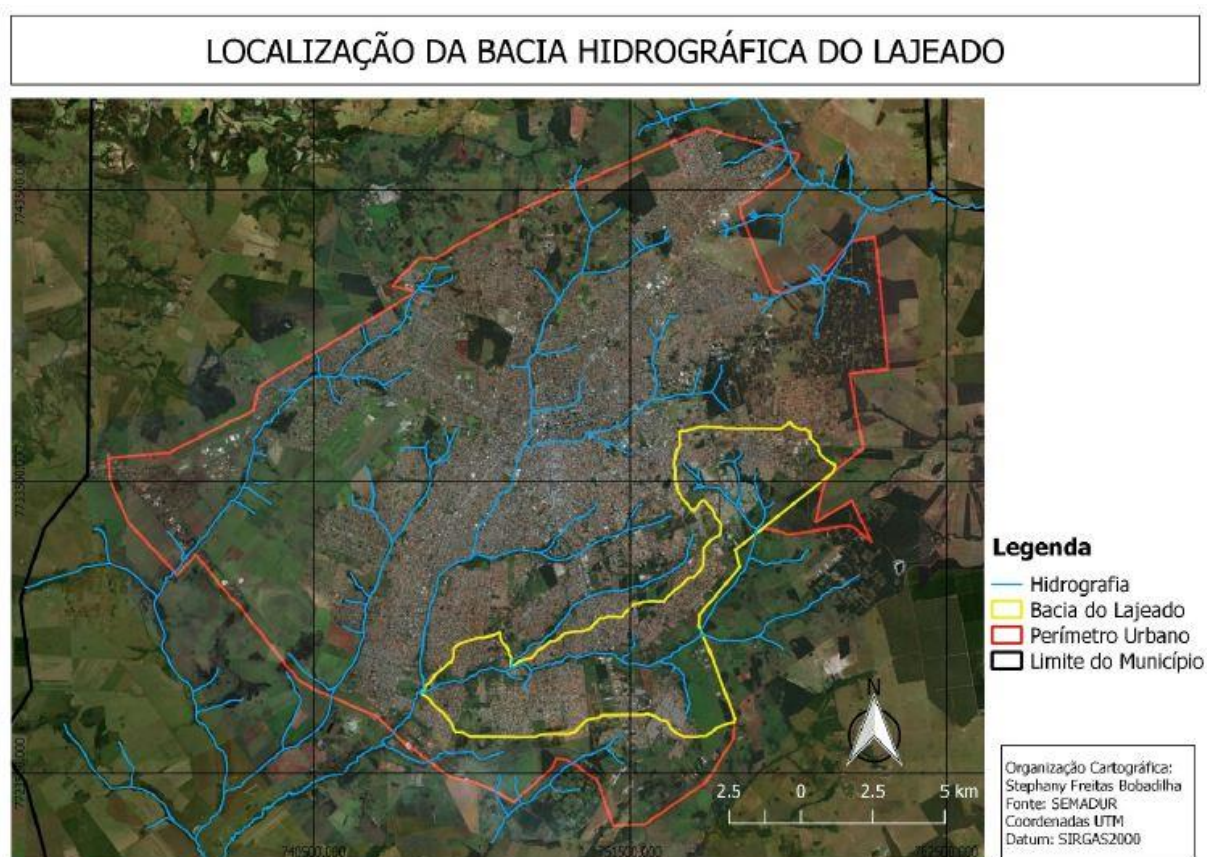
Figura 1: Mapa de localização da bacia hidrográfica do Lajeado no perímetro urbano, Campo Grande/MS.

A Bacia Hidrográfica do Córrego Lajeado está localizada, parte no perímetro urbano e parte na área rural do município de Campo Grande, no estado do Mato Grosso do Sul (Figura 1). Sua drenagem é composta pelos córregos Estribo, Poção, Lajeado e Lajeadozinho, sendo considerada uma das microbacias mais importantes por ser a segunda maior fonte de água para o abastecimento do município (SEMADUR, 2018). De acordo com a rede concessionária Águas Guariroba, o Córrego Lajeado é responsável por 16% da captação de água superficial, ficando atrás somente do Córrego Guariroba que contribui com 34% e o restante dos 50% são provenientes de captações subterrâneas.

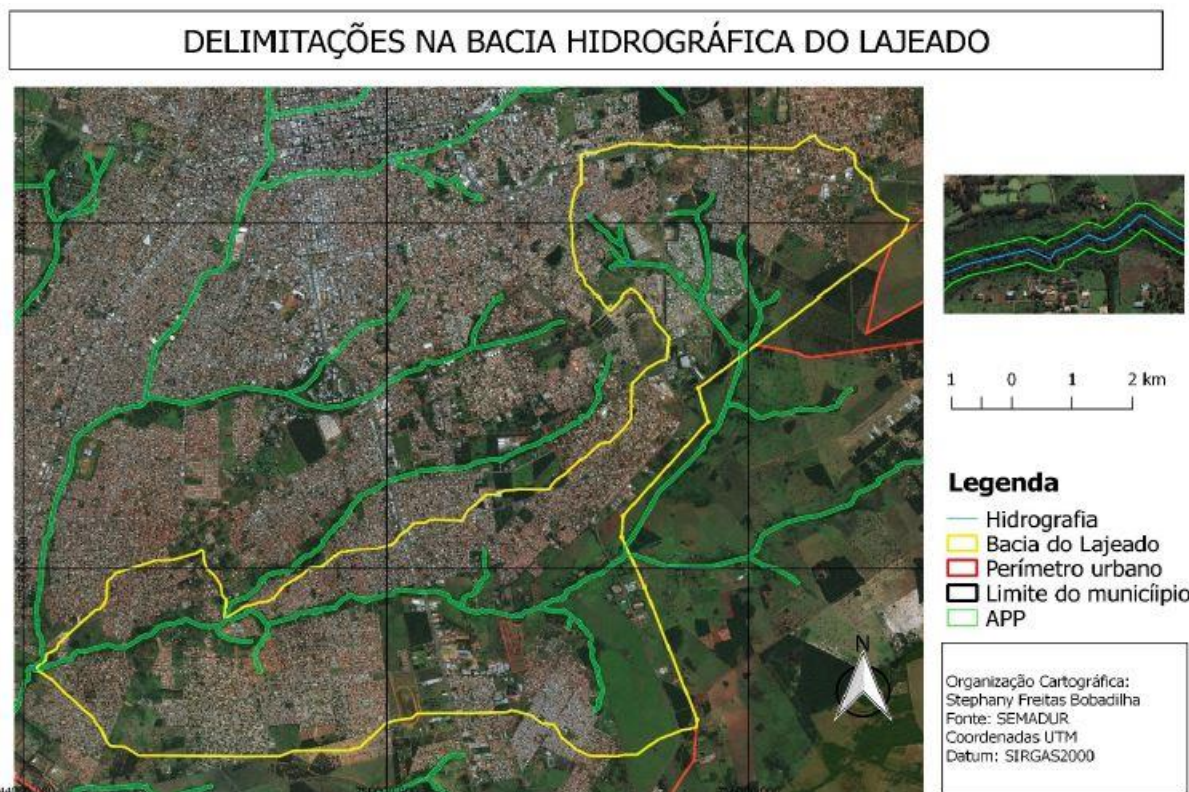
Figura 2: Mapa com as delimitações no perímetro urbano, Campo Grande/MS.

Através de dados disponibilizados pela Prefeitura Municipal de Campo Grande em formato de arquivos shapefile e utilizando o software livre QGIS, foi possível delimitar a área da microbacia no perímetro urbano, visualizar a hidrografia da área estudada e demarcar a Área de Proteção Permanente (APP) de acordo com a Lei Nº 12.651 de 25 maio de 2012 (BRASIL, 2012) que estabelece uma faixa de 30 metros a partir da borda para corpos de água com menos de 10 metros de largura (Figura 2).

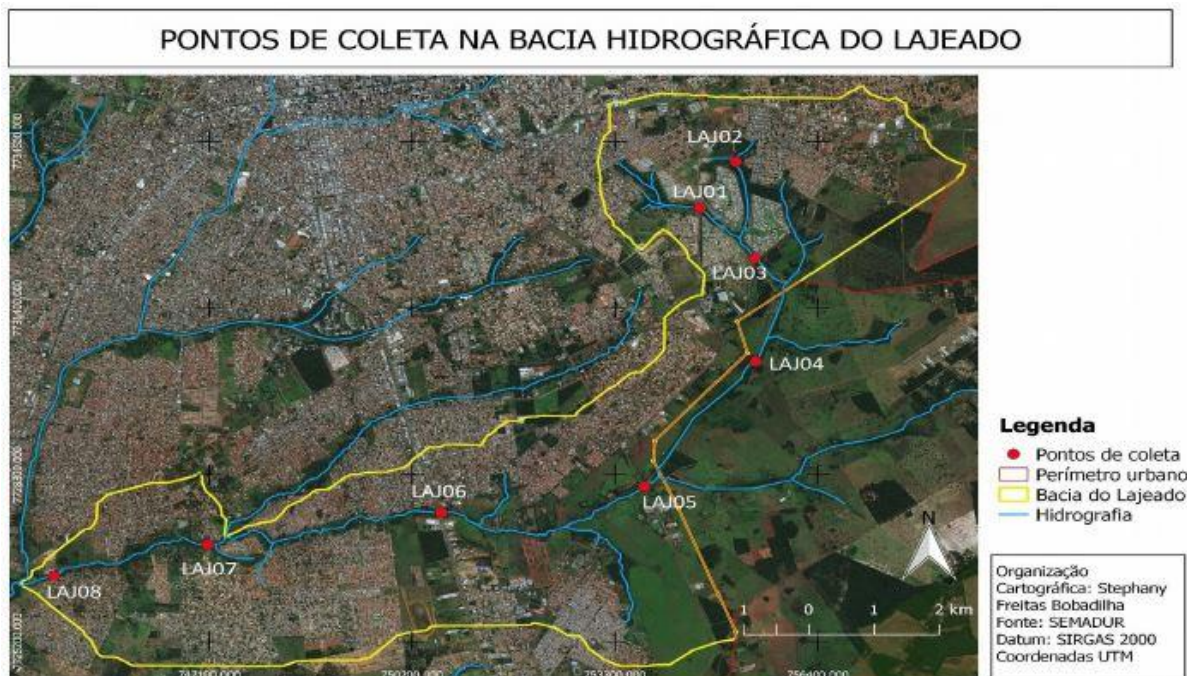
Figura 4: Mapeamento dos pontos de coleta no córrego Lajeado, Campo Grande/MS.

Quanto a análise ecológica das águas superficiais da microbacia, foi realizada utilizando os macroinvertebrados bentônicos como bioindicadores de qualidade de água. Para este fim, são coletadas amostras de sedimentos depositados no leito do córrego em pontos já definidos pelo Programa Córrego Limpo realizado pela SEMADUR – Secretaria Municipal do Meio Ambiente e Gestão Urbana, que monitora a qualidade das águas superficiais de Campo Grande a partir de parâmetros físicos, químicos e coliformes termotolerantes como parâmetro biológico (SEMADUR, 2018). Para esta pesquisa foram selecionados oito pontos de coletas (Figura 4), que foram realizadas em dois períodos, o de seca em dezembro de 2018 e chuvoso em março de 2019. A nomenclatura para a identificação dos pontos de coleta é a junção da abreviação de Lajeado (LAJ) e o número de acordo com a ordem da coleta.

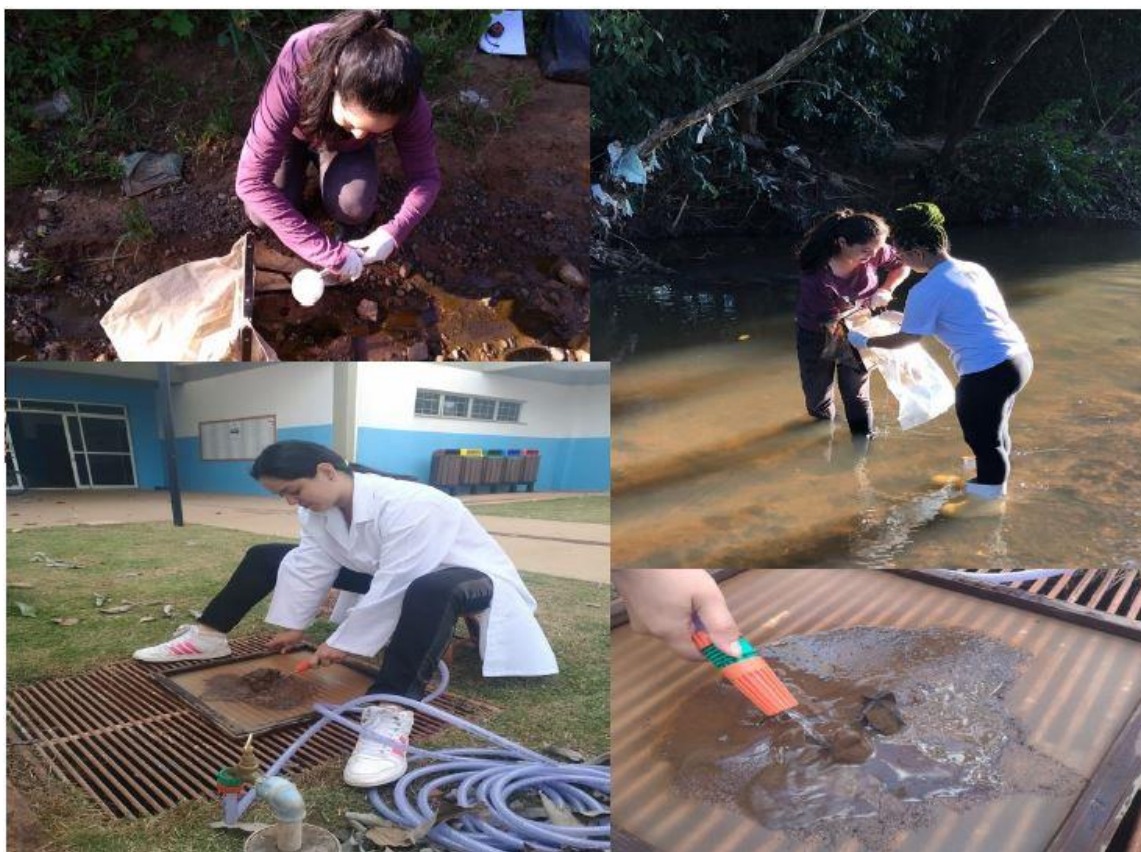
Figura 5: Procedimentos de coleta e lavagem das amostras.

bentônicos, é feita utilizando um surber com malha de 0,250 mm e com o auxílio de uma concha, sempre em tréplica, preferencialmente na sequência margem-centro-margem, podendo variar de acordo com o acesso. As amostras são formolizadas com formol a 4% para a preservação dos macroinvertebrados que serão triados e identificados.

O procedimento seguinte a coleta é a lavagem das amostras, utilizando uma malha de 0,5 mm para o descarte de partículas menores e fragmentos de rochas maiores. A amostra restante é colocada em potes de plástico com álcool a 70% e gotas de rosa de bengala, um corante que tonaliza os macroinvertebrados para facilitar a triagem. A triagem foi realizada utilizando uma mesa de luz e hastes com pontas de agulha para a separar os macroinvertebrados dos sedimentos e matéria orgânica que compõem as amostras. Os macroinvertebrados são depositados em pequenos frascos de vidro com álcool a 70% para posteriormente ser feita a identificação e contagem dos indivíduos.

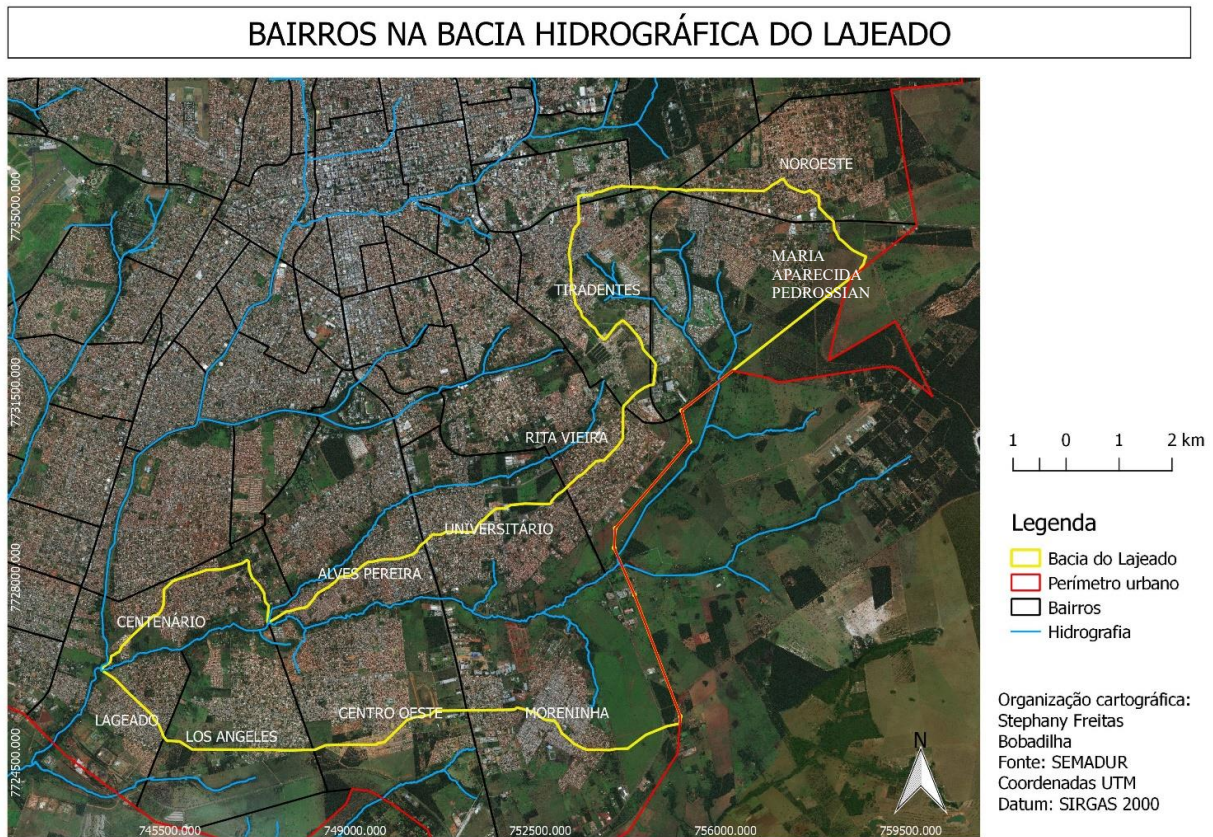
Figura 6: Bairros parcialmente incluídos na bacia hidrográfica do Lajeado Campo Grande/MS.

A bacia hidrográfica do Lajeado está dividida entre o perímetro urbano e a área rural do município de Campo Grande; sendo assim, as atividades antrópicas e interferências no meio ambiente são muito presentes. Por imagens de satélite observa-se que é uma área muito urbanizada, abrangendo parcialmente onze bairros, são eles: Lajeado, Centenário, Los Angeles, Centro Oeste, Alves Pereira, Universitário, Moreninha, Rita Vieira, Tiradentes, Maria Aparecida Pedrossian e Noroeste (Figura 6). Percorrendo ao longo do córrego observa-se ocupações irregulares com acesso direto, sendo uma ação que geralmente está vinculada ao uso da água para consumo próprio sem o tratamento adequado.

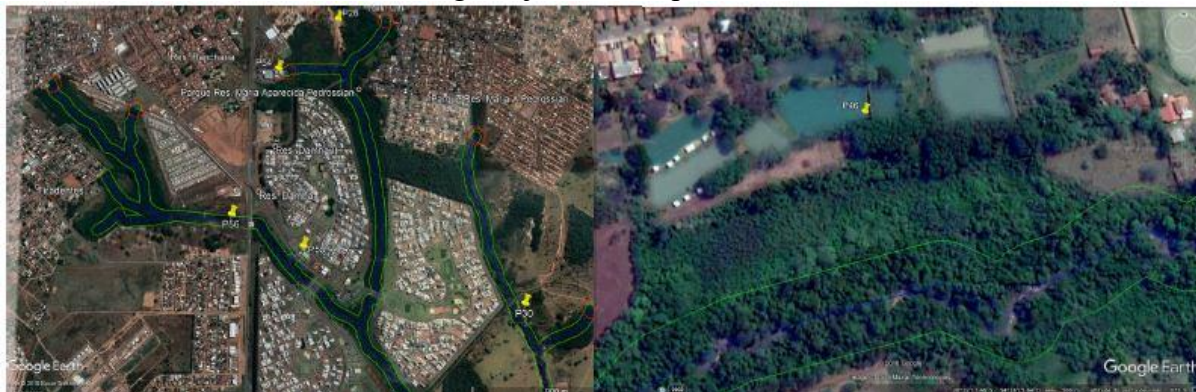
Figura 7: Imagens respectivamente do residencial de alto padrão Dahma e tanques, próximos ao córrego Lajeado, Campo Grande/MS

Ocupação irregular e atividades antrópicas que se encontram próximas ao córrego e até nos limites da APP contribuem para a degradação ambiental, causando impactos diretos e indiretos. Foram encontrados 18 pontos de atividade com tanques e açudes; 10 propriedades rurais; 8 pontos de atividade de horticultura; 6 pontos com processos erosivos; 4 pontos de depósito de resíduos sólidos; 6 ocupações irregulares identificadas por imagem de satélite, além das ocupações irregulares constatadas durante a pesquisa de campo; 3 residenciais; 2 empreendimentos e 4 pontos de atividades que não foram identificadas (Figura 7).

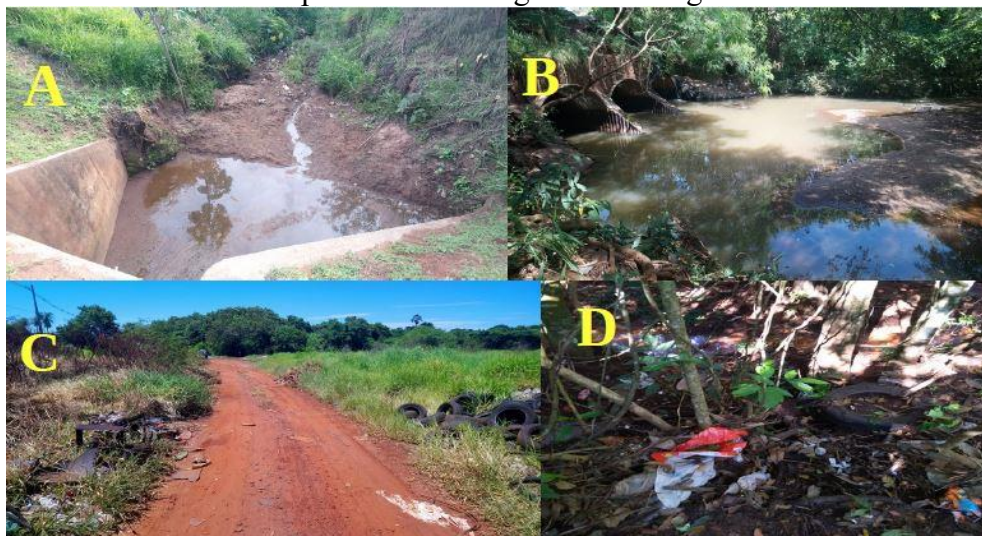
Figura 9: Imagens fotografadas durante a pesquisa de campo, Campo Grande/MS. (A) interrupção do fluxo de água causado por sedimentos (assoreamento); (B) formação de bancos de areia; (C) depósito de resíduos sólidos no acesso ao córrego; (D) resíduos sólidos depositados às margens do córrego.

Outros impactos observados durante a pesquisa incluem principalmente a presença de resíduos sólidos que foram depositados às margens do córrego ou que foram transportados pela ação pluvial, facilmente encontrados enganchados entre as raízes das árvores na calha do córrego. Os processos erosivos estão presentes em vários pontos, sendo observado as raízes expostas das árvores pelo desprendimento do solo que é transportado e depositado pela água em outro trecho, pouca profundidade, formação de bancos de areia e pontos críticos onde o fluxo da água é interrompido pela presença dos sedimentos.
