**ANÁLISE DAS ATIVIDADES ANTRÓPICAS E SEUS IMPACTOS SOBRE A
QUALIDADE DAS ÁGUAS SUPERFICIAIS DA BACIA HIDROGRÁFICA DO
CÓRREGO LAJEADO, CAMPO GRANDE/MS, BRASIL**

ANALYSIS OF ANTHROPIC ACTIVITIES AND THEIR IMPACTS ON THE QUALITY
OF SURFACE WATERS IN THE LAJEADO STREAM BASIN, CAMPO GRANDE/MS,
BRAZIL

Stephany Freitas Bobadilha¹

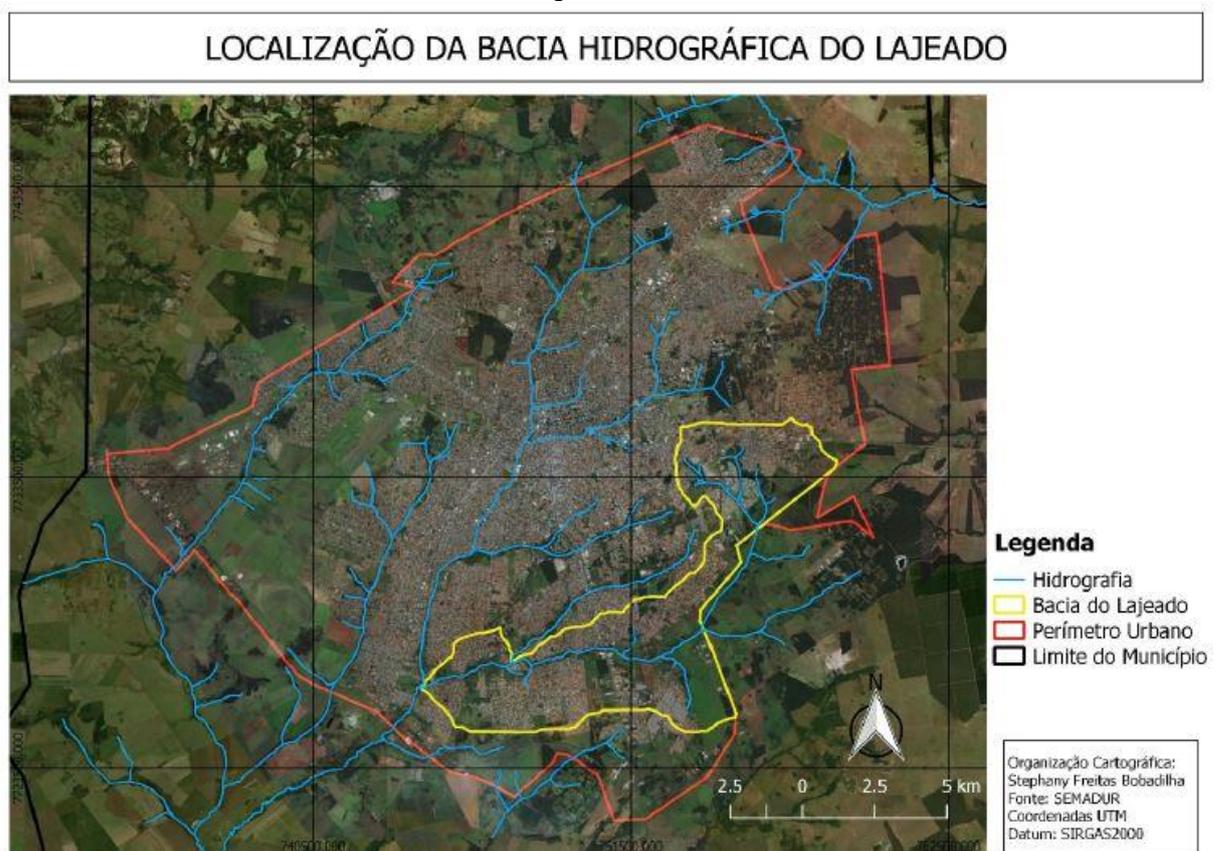
Figura 1: Mapa da Bacia Hidrográfica do Córrego Lajeado no perímetro urbano, município de Campo Grande/MS.

As Figuras 1 e 2 apresentam as delimitações da bacia do Córrego Lajeado, sendo a Figura 1 o mapa a partir de arquivos vetoriais disponibilizados pela Prefeitura Municipal de Campo Grande para o perímetro urbano e a Figura 2, o mapa de localização da APA Lajeado constante no Plano de Manejo da Área de Proteção Ambiental dos Mananciais do Córrego Lajeado (CAMPO GRANDE, 2012).

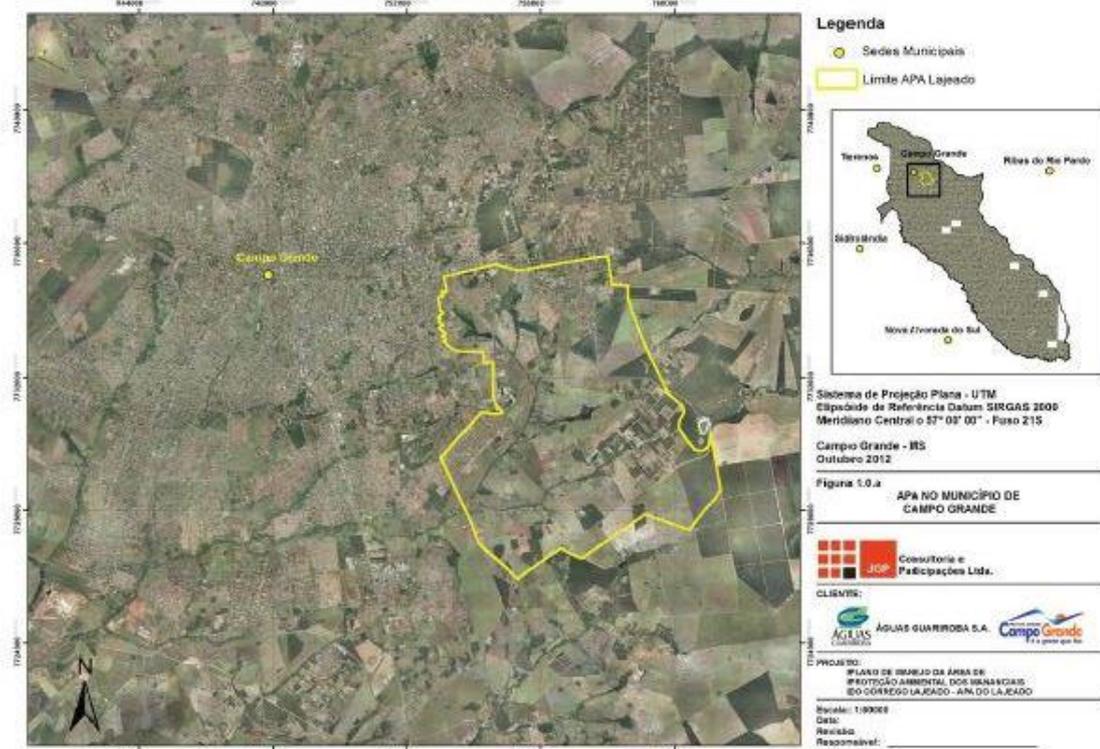
Figura 2: Limite da Área de Proteção Ambiental (APA) do Córrego Lajeado, Campo Grande/MS.

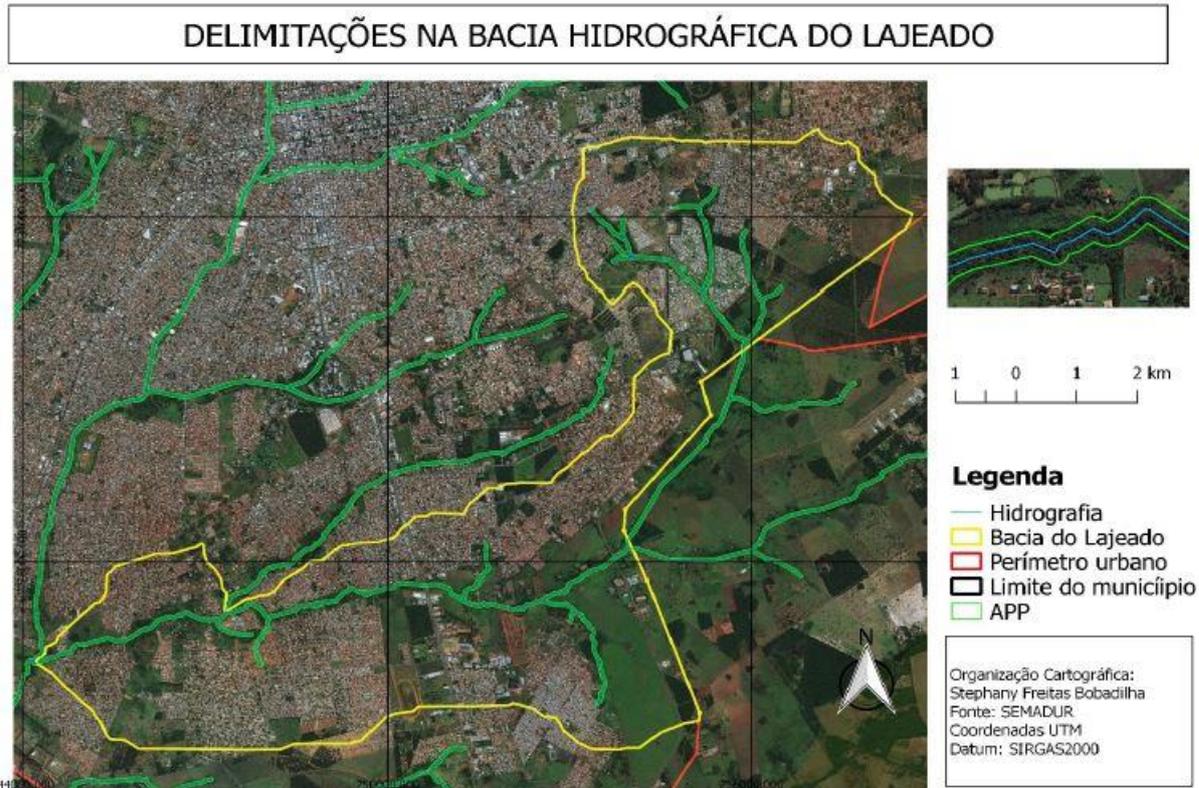
Figura 3: Mapa de delimitação de APP na Bacia Hidrográfica do Córrego Lajeado, Campo Grande/MS.

Para a análise geográfica de uso e ocupação do solo nas proximidades dos cursos de água, procedeu-se a delimitação das Áreas de Proteção Permanente (APP), estabelecida a partir da Lei Nº 12.651 de 25 maio de 2012 (BRASIL, 2012), que define como APP uma faixa de 30 metros de distância para cada margem dos corpos de água que tenham a largura máxima de 10 metros (Figura 3).

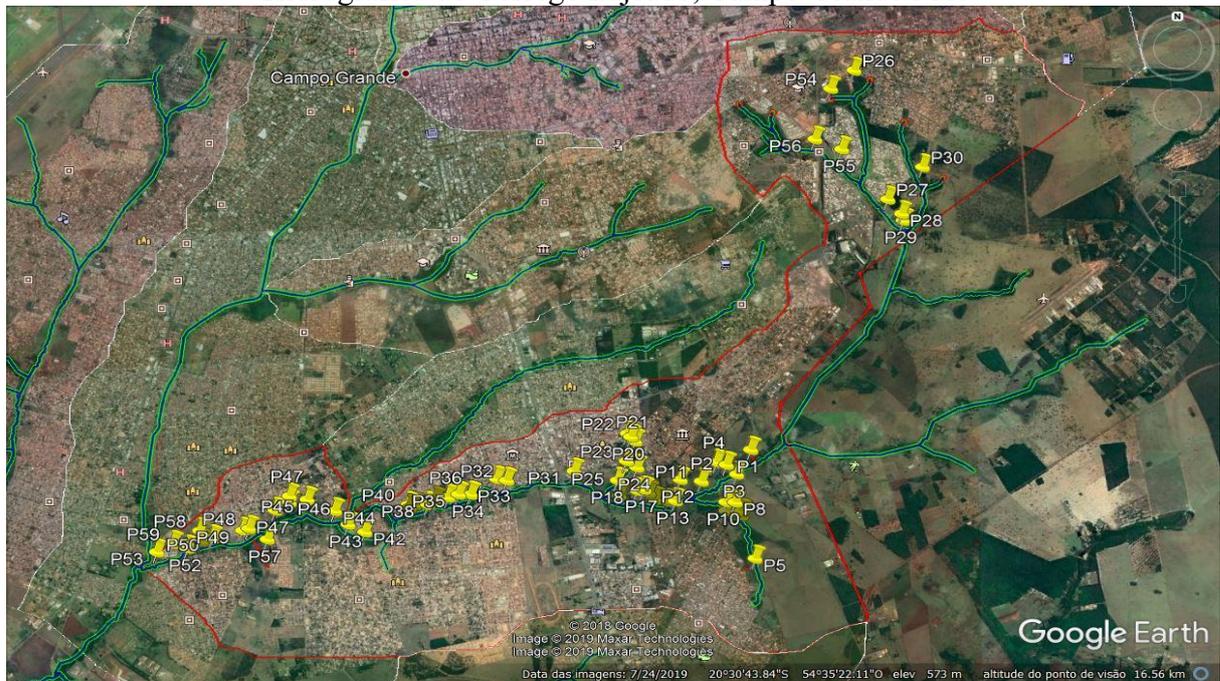
Figura 4: Localização de atividades antrópicas próximas aos limites das APPs, Bacia Hidrográfica do Córrego Lajeado, Campo Grande/MS.

A partir desta delimitação, analisando as imagens de satélite através do programa Google Earth PRO (GOOGLE, 2019), foi realizada a localização de atividades antrópicas próximas aos limites da APP, sendo marcados por pontos, utilizando-se ferramentas do programa (Figura 4).

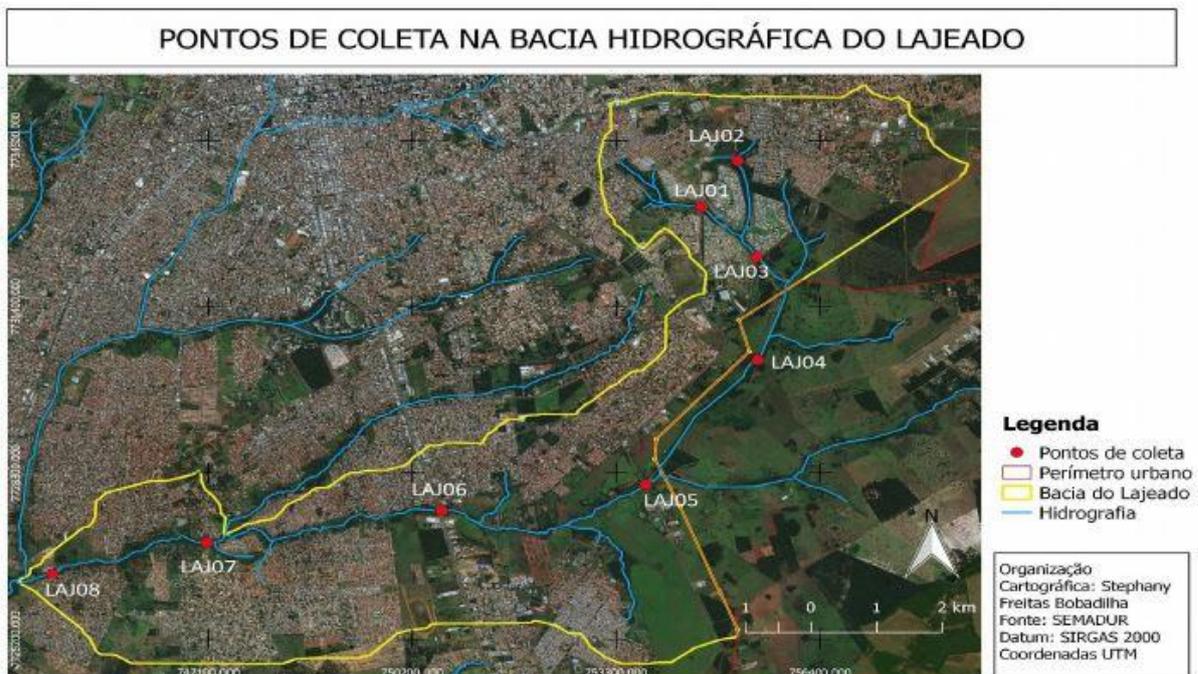
Figura 5: Pontos de coleta na Bacia Hidrográfica do Córrego Lajeado, Campo Grande/MS.

Foram selecionados oito pontos de coleta (Figura 5), pré-definidos pelo Programa Córrego Limpo Cidade Viva, desenvolvido pela SEMADUR – Secretaria Municipal de Meio Ambiente e Gestão Urbana, em parceria com a Concessionária Águas Guariroba, que monitoram a qualidade das águas dos córregos municipais a partir de parâmetros físicos, químicos e coliformes termotolerantes como um parâmetro biológico (SEMADUR, 2018). Os pontos foram nomeados de acordo com as iniciais do Córrego Lajeado, seguido dos números de 1 a 8.

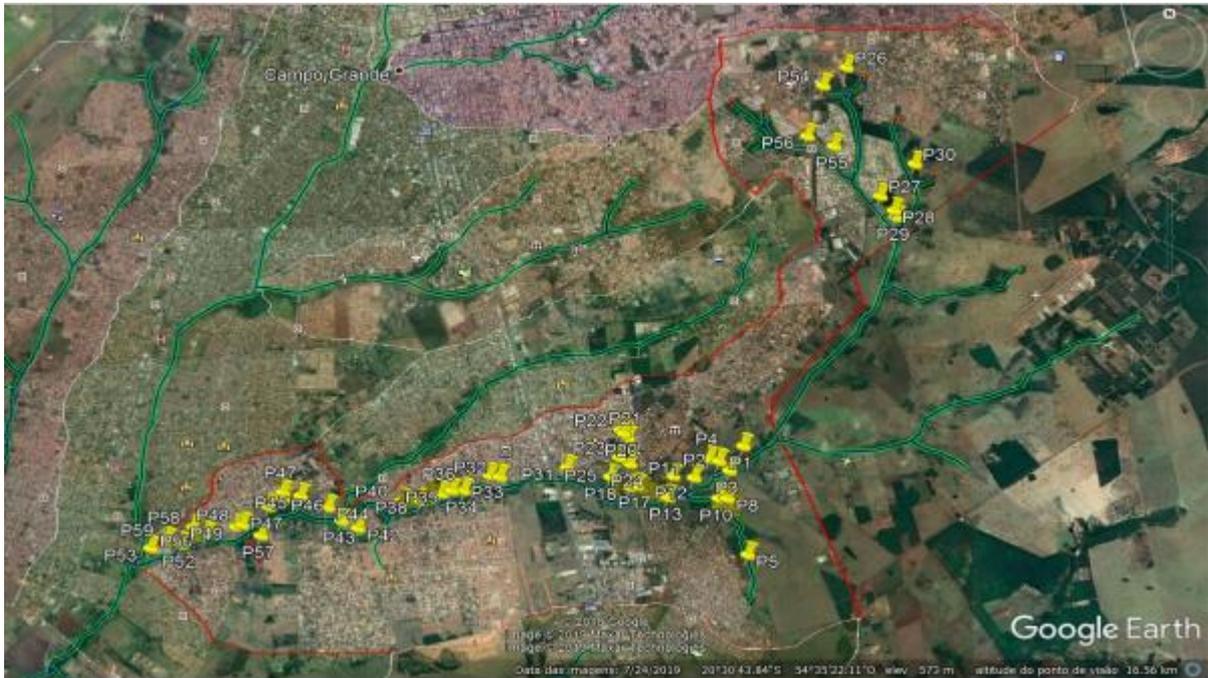
Figura 6: Marcação das atividades antrópicas nas proximidades das APPs da BHCL, Campo Grande/MS.

Analisando as imagens de satélite observou-se que a região da BHCL se apresenta com um grau de urbanização importante e com inúmeras atividades antrópicas no perímetro urbano e na área rural. A marcação de atividades antrópicas e impactos nas proximidades das APPs da bacia resultou em um total de 61 pontos (Figura 6), sendo eles: 18 pontos com tanques de piscicultura ou açudes; 10 pontos de propriedades rurais; 8 pontos de horticultura; 6 pontos com processos erosivos; 6 pontos de ocupações irregulares; 4 pontos de depósito de resíduos sólidos;

3 residenciais, sendo um deles o complexo Dahma de alto padrão; 2 empreendimentos e 4 atividades não identificadas.

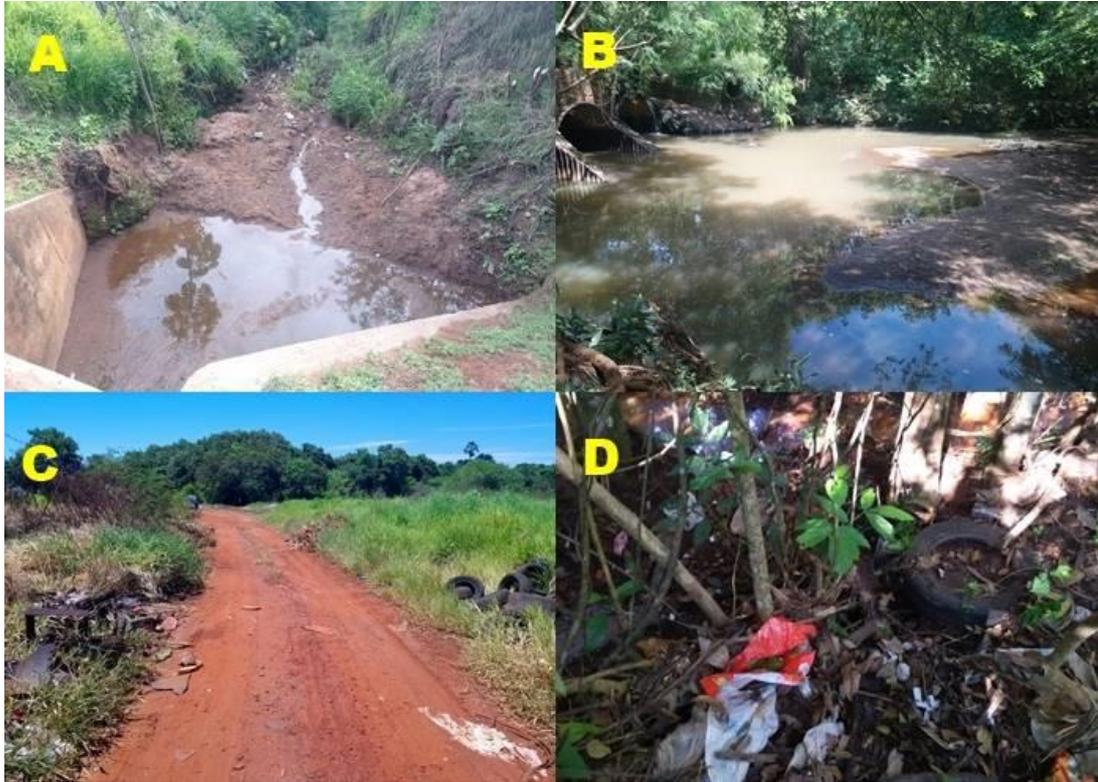
Figura 7: Problemas ambientais encontrados ao longo do Córrego Lajeado em Campo Grande/MS. (A) Interrupção do fluxo causado pelo assoreamento, ponto LAJ01; (B) Formação de banco de areia; (C) Resíduos sólidos depositados próximos ao corpo de água; (D) Resíduos sólidos às margens do Córrego Lajeado.

Em pesquisa de campo, além das ocupações irregulares, constatou-se outros problemas ambientais como deposição de resíduos sólidos, assoreamento e erosão (Figura 7). Nos pontos de coleta registrou-se importante quantidade de resíduos nas margens dos corpos de água, inclusive permeando a mata ciliar. Muitos pontos possuem a formação de bancos de areia, tendo o exemplo do ponto LAJ01 como um ponto crítico em que o fluxo da água é praticamente interrompido pelos sedimentos, retornando o seu fluxo a jusante, onde a mata ciliar novamente está presente.

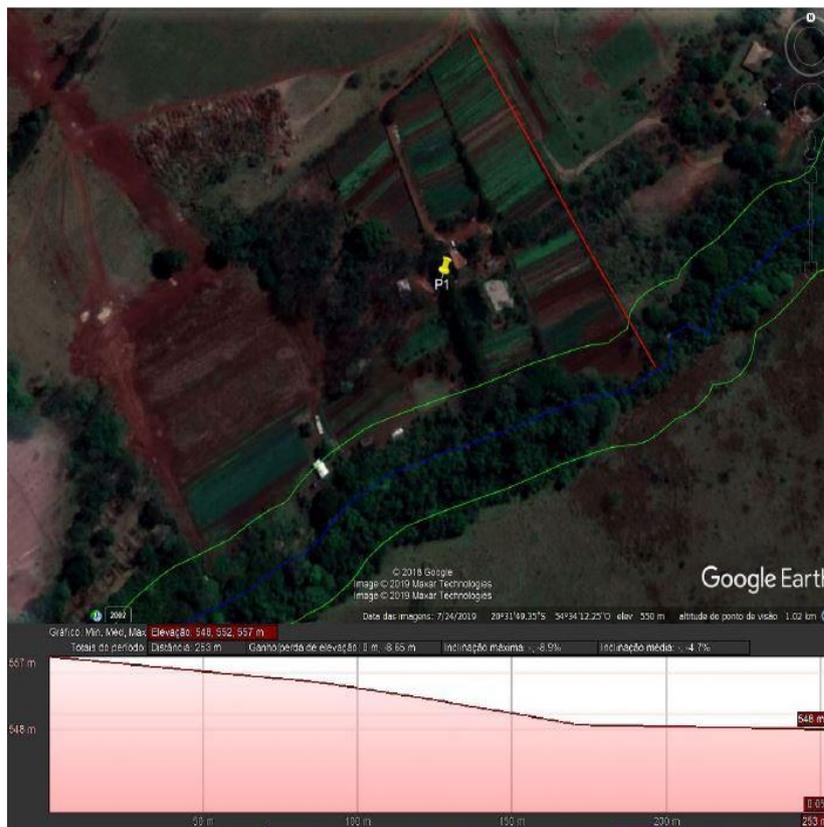
Figura 8: Perfil de elevação na área cultivada próximo ao Córrego Poção na BHCL, Campo Grande/MS.

As atividades antrópicas contribuem para a degradação ambiental, principalmente as de horticultura ou agricultura desenvolvidas sem manejo correto, em que, a possibilidade de despejo de resíduos químicos é maior se houver o uso de agrotóxicos, prática comum nesses casos. A agricultura convencional com o uso de agrotóxicos e fertilizantes aceleram os processos de transporte do solo, nutrientes e agroquímicos que poluem as águas (GONÇALVES *et al*, 2005). Nos pontos de atividade de horticultura, através da ferramenta de visualização do Perfil de Elevação no programa Google Earth PRO, é possível ver a declividade do terreno, mostrando que resíduos físicos e químicos podem, facilmente, ser carregados até os córregos pela ação da chuva, por exemplo. Na Figura 8, a linha traçada para o perfil de elevação marca a declividade de nove metros entre o ponto mais distante da área cultivada até as margens do córrego.
