## MAPEAMENTO DA EROÇÃO COSTEIRA NO DISTRITO DE ICARAÍ EM CAUCAIA-CEARÁ

CARTOGRAPHY OF COASTAL EROSION IN ICARAI TOWN CAUCAIA-CEARA

Alyson Bueno Francisco<sup>1</sup>

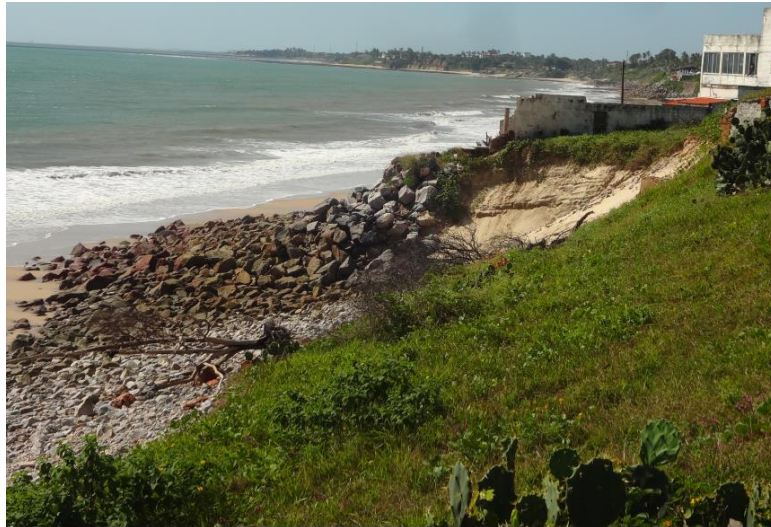
**Figura 07** – Rupturas de declive com taludes nas falésias do loteamento Pacheco em Caucaia-CE.

A figura 7 apresenta edificações em áreas de risco, próxima do ponto 3 da tabela 1, com deposição de britas na base da falésia para controle paliativo da erosão.

**Fonte:** Foto de trabalho de campo (20/06/2019).  
Localização: 538920E 9592775N

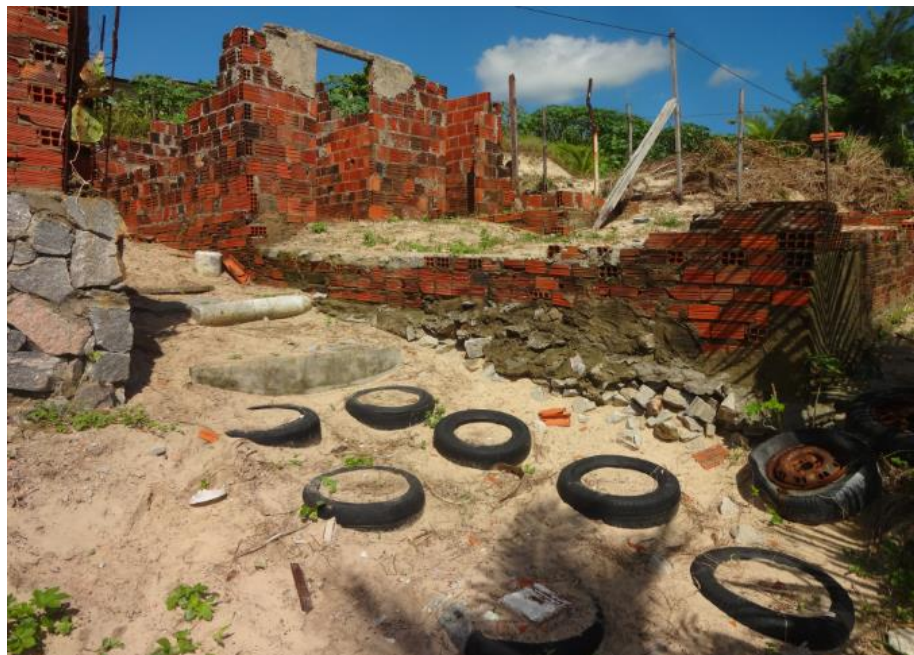
**Figura 08** - Materiais utilizados no controle da erosão costeira em edificações de veraneio.

Alguns trechos da área leste, do loteamento Pacheco em Caucaia, sofreram intervenções com a fixação de pedras britadas, mas não apresentam obras de sustentação para suportar as ondas durante as ressacas marinhas. A figura 8 apresenta os materiais improvisados (pneus usados) que são mantidos pelos moradores locais para conter o avanço dos processos erosivos, próximo do ponto 6 apresentado pela tabela 1.

**Fonte:** Foto de trabalho de campo (20/06/2019)  
Localização: 539500E 9592560N

Apesar de materiais de baixo custo, como pneus usados, serem eficientes no controle da erosão em outras regiões com apoios estruturais nos solos, a inexistência de terraceamentos para o controle da drenagem superficial, dificulta o controle do colapso das rupturas de declive nas falésias.

De acordo com os resultados, a taxa média de erosão de linha de costa em 2 m/ano, sendo notável o risco de movimentos de massa nas falésias com a possibilidade de destruição das edificações, como apresentado na figura 8, além de riscos vitais aos moradores. As medidas paliativas com o uso de pedras depositadas na base das falésias e a implantação de aterros com materiais pesados e de apoio, como pneus, são formas emergenciais que
