O IMPACTO DO USO DA TERRA NAS CARACTERÍSTICAS DOS SOLOS NA APA DO TIMBURI, PRESIDENTE PRUDENTE-SP

THE IMPACT OF LAND USE ON CHARACTERISTICS THE SOILS IN TIMBURI APA, PRESIDENTE PRUDENTE-SP

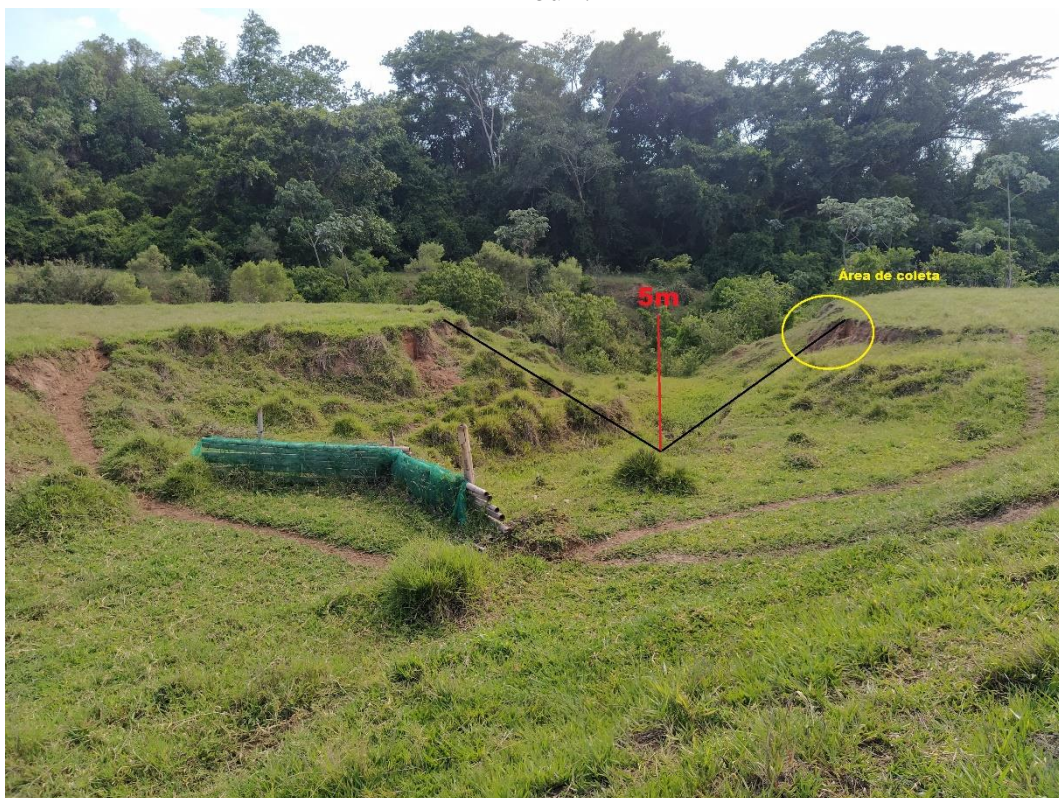
Figura 3 - Voçoroca e área de coleta de amostra de solos na Estância Grevilha – APA do Timburi.

A princípio, foi realizado o recorte de um metro de profundidade do perfil de solo dentro de uma voçoroca de cinco metros de altura (Figura 3). Posteriormente, foram separadas camadas, medindo-os um a um. O principal fator determinante nessa divisão foi a cor, que, neste caso, era a característica mais evidente.

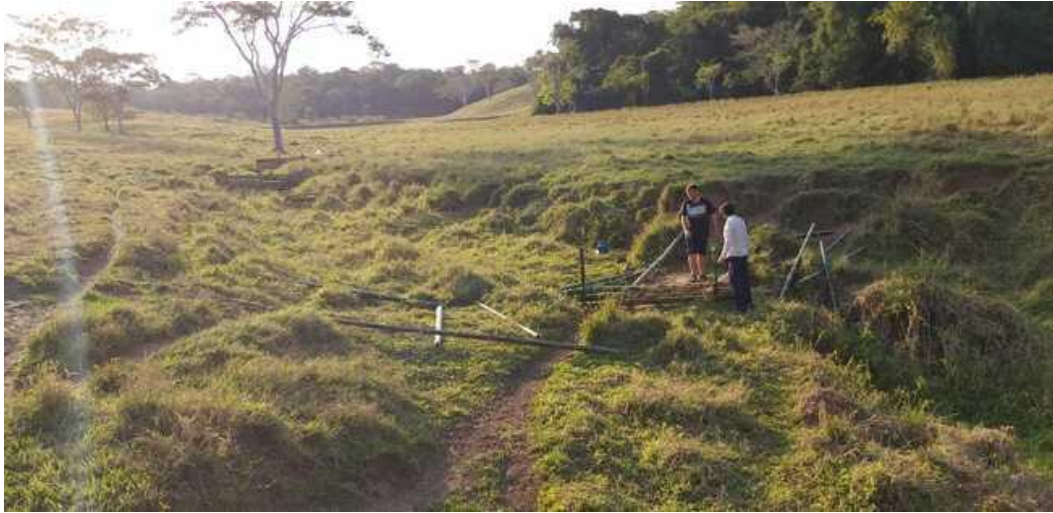
Figura 6 - Implementação das paliçadas de bambu na Estância Grevilha – APA do Timburi (2020).

As Figuras 6 e 7, registradas em campo, mostram os barramentos implementados na área de estudo, em diferentes fases. Na figura 7, registrada em agosto de 2020, as paliçadas de bambu ainda estavam em fase de construção, enquanto na Figura 8, registrada em novembro de 2021, a erosão encontra-se estabilizada em decorrência da utilização das técnicas de bioengenharia, que cumpriram sua função de conter os sedimentos e quebrar a força da água pluvial (LOPES; SILVA, 2022).

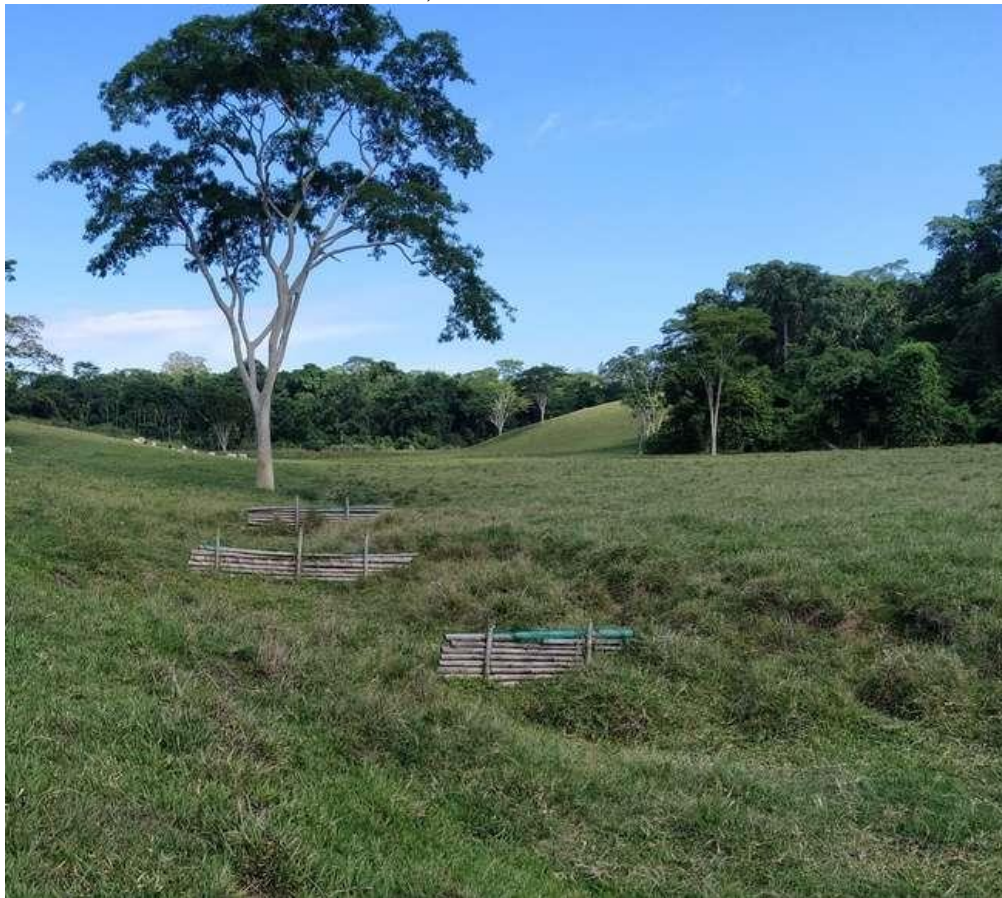
Figura 7 - Erosão estabilizada pelas paliçadas de bambu na Estância Grevilha – APA do Timburi, novembro de 2021.
