**MONITORAMENTO, POR MEIO DE GEOTECNOLOGIAS, DOS
PROCESSOS DE INUNDAÇÃO E ALAGAMENTO NA BACIA
HIDROGRÁFICA DO RIO DO BACURI, IMPERATRIZ-MA.**

MONITORING, THROUGH GEOTECHNOLOGIES, OF INUNDATION AND
FLOODING PROCESSES IN THE BACURI RIVER HYDROGRAPHIC BASIN,
IMPERATRIZ-MA.

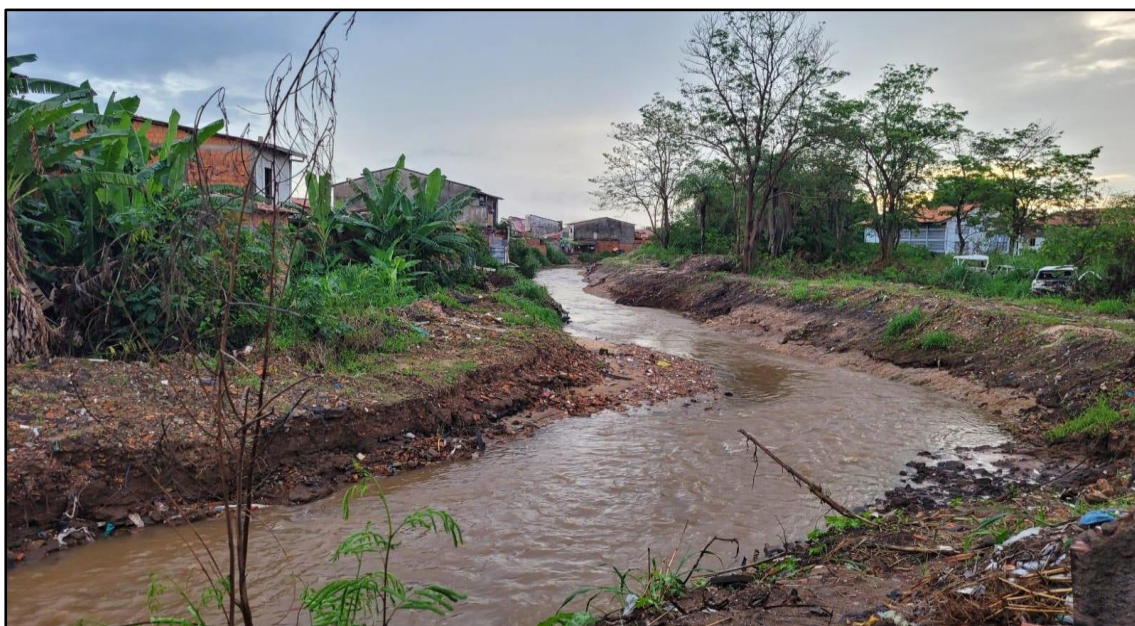
Figura 3- Construções às margens do Rio Bacuri

Considerando estas afirmativas, o rio Bacuri apresenta em média 5 metros de largura, dependendo dos pontos de localização que o mesmo se encontra, é possível observar de forma negligente, construções irregulares próximas às margens do rio, indo contra o que está previsto na lei ^o14.285/2021 (figura 3).

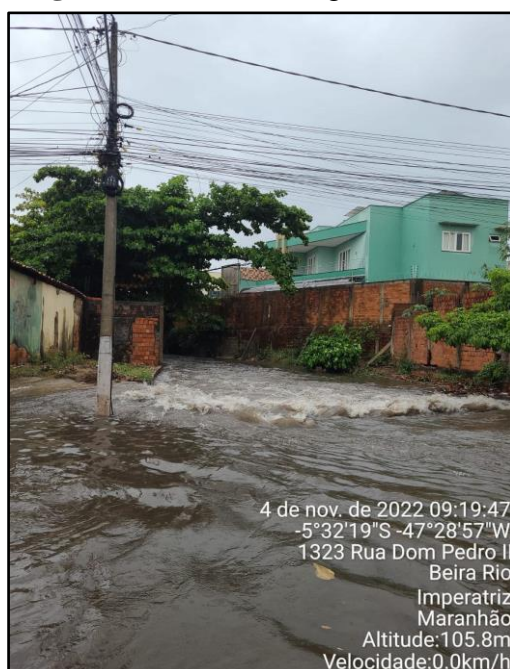
Figura 4- Pontos de alagamentos

Durante a jornada de campo com aplicação dos questionários, dentre as nove pessoas entrevistadas, 6 pessoas relataram danos materiais, 8 pessoas foram atingidas, 7 pessoas relataram que a água entrou em sua residência e 9 pessoas relataram que a água inundou ou alagou sua rua, a entrevista ocorreu, sobretudo, nos pontos críticos de alagamentos, ruas Alvorada, Coriolano Milhomem e Simplício Moreira. Nas (figuras 4 e 5) podemos ver as proporções dos alagamentos no centro urbano da cidade.
