Espaços arquitetônicos dos internatos em Sergipe

Architectural spaces of boarding institutions in Sergipe

Joaquim Tavares da Conceição¹

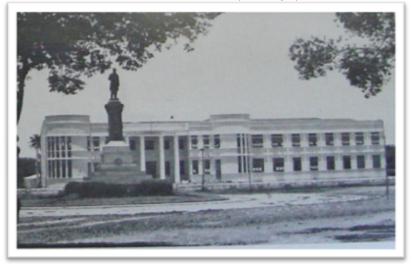
planejado para funcionar como internato do Colégio Patrocínio de São José, fundado pela Congregação das Irmãs Franciscanas Hospitaleiras da Imaculada Conceição, edificado no ano de 1945 em Aracaju.

Figura 1. Prédio do Colégio Patrocínio São José – Praça Tobias Barreto (Aracaju).

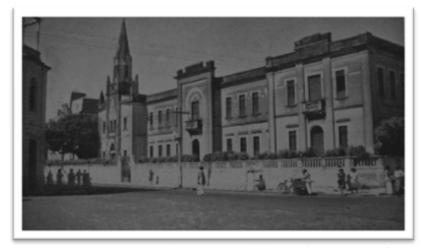
Figura 14. Fachada do Colégio Nossa Senhora de Lourdes (1951).

A fachada principal do edificio-internato do Colégio N. Sra. de Lourdes (Figura 14), localizada na Rua João Pessoa – centro da capital Aracaju, foi disposta para o leste, considerada mais conveniente sob o aspecto higiênico (MELLO, 1912), pois essa disposição permite que o sol banhe a face do edificio logo às primeiras horas da manhã, estendendo esse efeito até pouco

depois do meio-dia, evitando a umidade indesejável facilitadora da proliferação de doenças (SOUTO, 1946).

Em linhas gerais, o edificio do Colégio N. S. de Lourdes seguia o plano arquitetônico com a disposição de fachada principal separada da rua por um espaço de jardim e um muro em toda sua extensão. Contava com dois pavimentos, uma capela anexa e um grande pátio interno que facilitava a penetração da luminosidade e da ventilação. Na entrada do prédio ficavam localizadas a sala de espera e a sala de visitas, ambientes que separavam pessoas estranhas do contato com as dependências internas do colégio. Este modelo seguia traços típicos de colégios confessionais católicos que procuravam resguardar o interior do estabelecimento e estabelecia a separação entre os espaços de uso administrativo, pedagógico e do internato (CONCEIÇÃO, 2012).

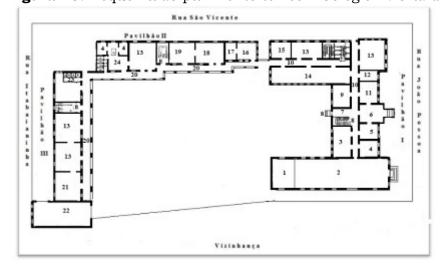
Figura 15. Esquema do pavimento térreo - Colégio N. Sra. de Lourdes

No esquema do pavimento térreo, apresentado na figura 15, podem ser observadas a situação posicional do prédio, as divisões internas e a funcionalidade do projeto: sacristia (1), capela (2), sala das vocações sacerdotais (3), quarto (4), sala de visitas (5), sala de espera (6), hall (7), escada (8), sala da inspetoria (9), corredor (10), sala de comunidade (11), gabinete físico biométrico, sala de aula (12), sala de aula (13), refeitório das alunas (14), refeitório das irmãs (15), cozinha (16), dispensa (17), gabinete de história natural (18), gabinete de física e química (19), varanda (20), sala de geografia (21), recreio (22), instalações sanitárias (23) e lavanderia (24).

No pavimento térreo, os espaços específicos do internato eram o refeitório, a copa, a cozinha, a dispensa e a lavanderia, localizados nos 📸 pavilhões I e II. Em todos esses ambientes adotou-se a recomendação higiênica da colocação de piso de ladrilho e revestimento das paredes com azulejo, para facilitar o asseio diário, e a disposição de janelas para iluminação e renovação do ar (RIBEIRO, 1997). O refeitório estava instalado em sala ampla, com a colocação de grandes mesas com capacidade para mais ou menos 10 internas. A cozinha era provida de fogão à lenha, duas pias, instalação de água quente e fria, armários e depósitos de detritos. A despensa era um compartimento com armários onde os gêneros alimentícios eram conservados e guardados em latas.
